Spredt avløp i Tromsø

Tromsø kommune, vann og avløp

Slamavskiller prosjektet i Tromsø kommune(2557 km2)

2008 - 2020

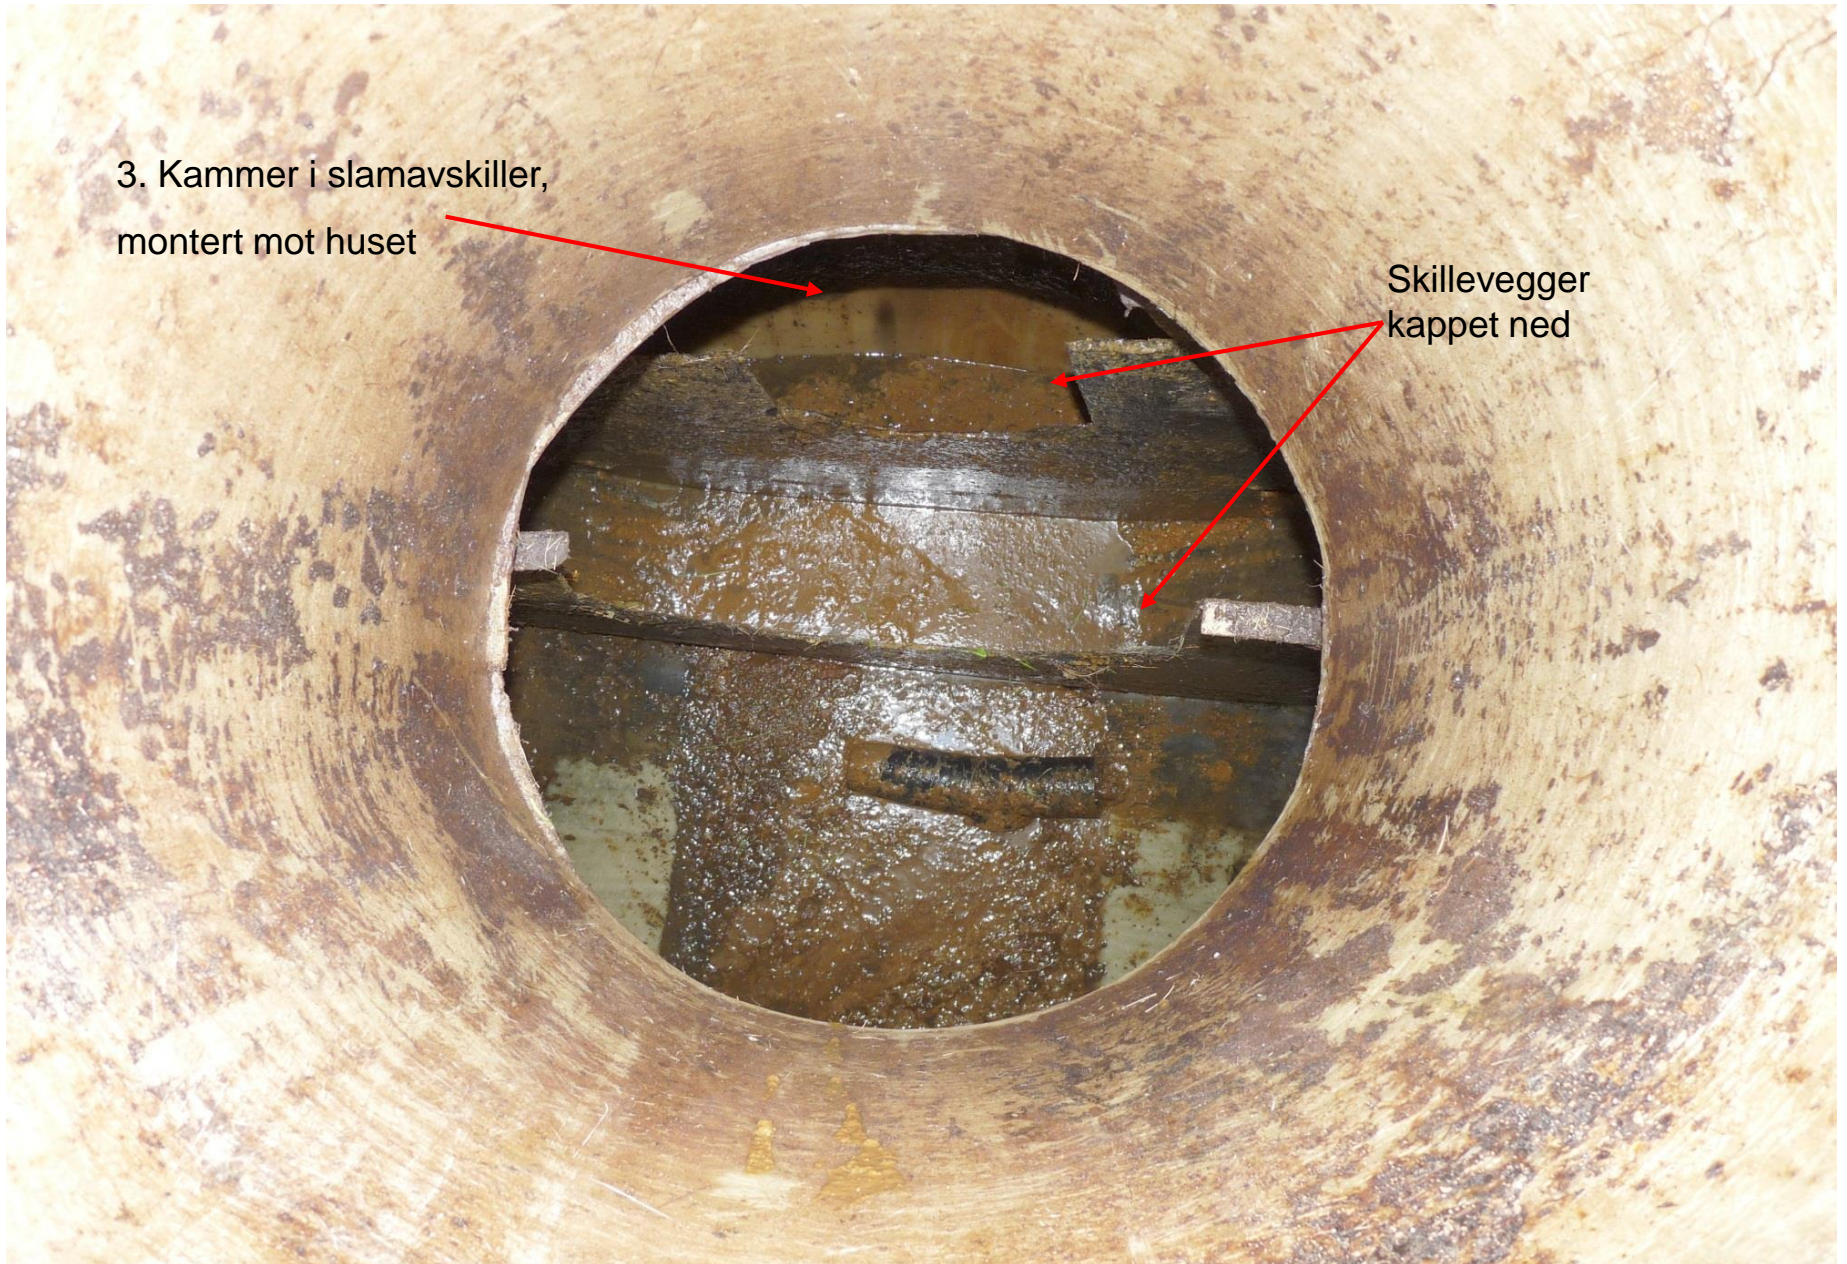
Et eksempel på hva noen gjør når de finner ut at slamavskiller er montert feil vei

3. Kammer i slamavskiller,
montert mot huset

Skillevegger
kappet ned

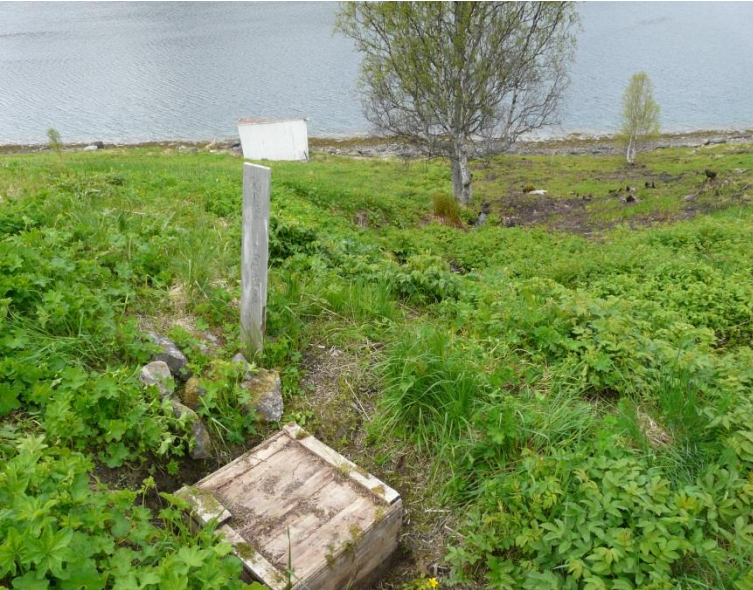
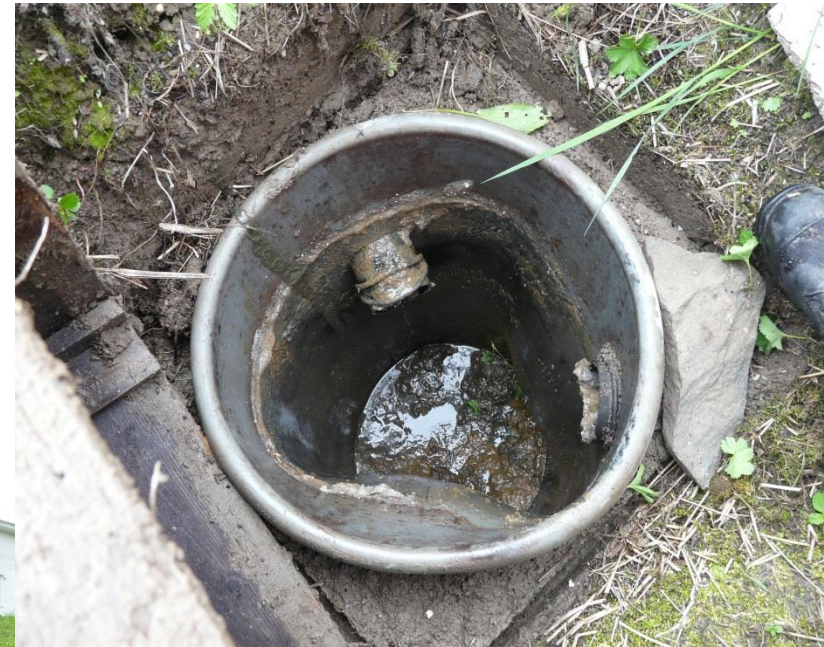
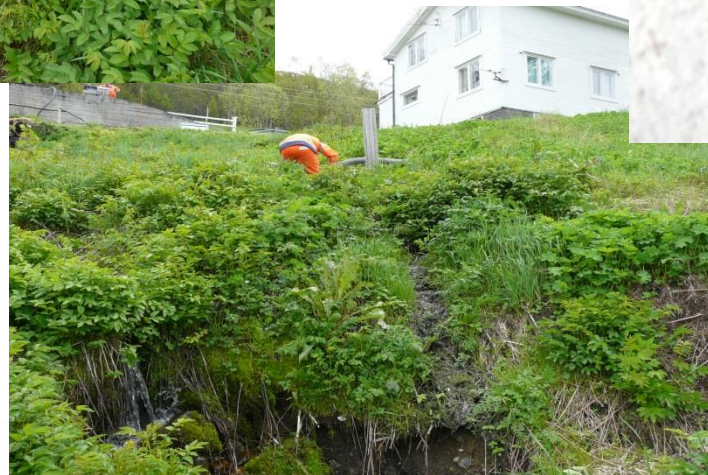
Kreative løsninger er det også, her plaststamp ca 100 liter

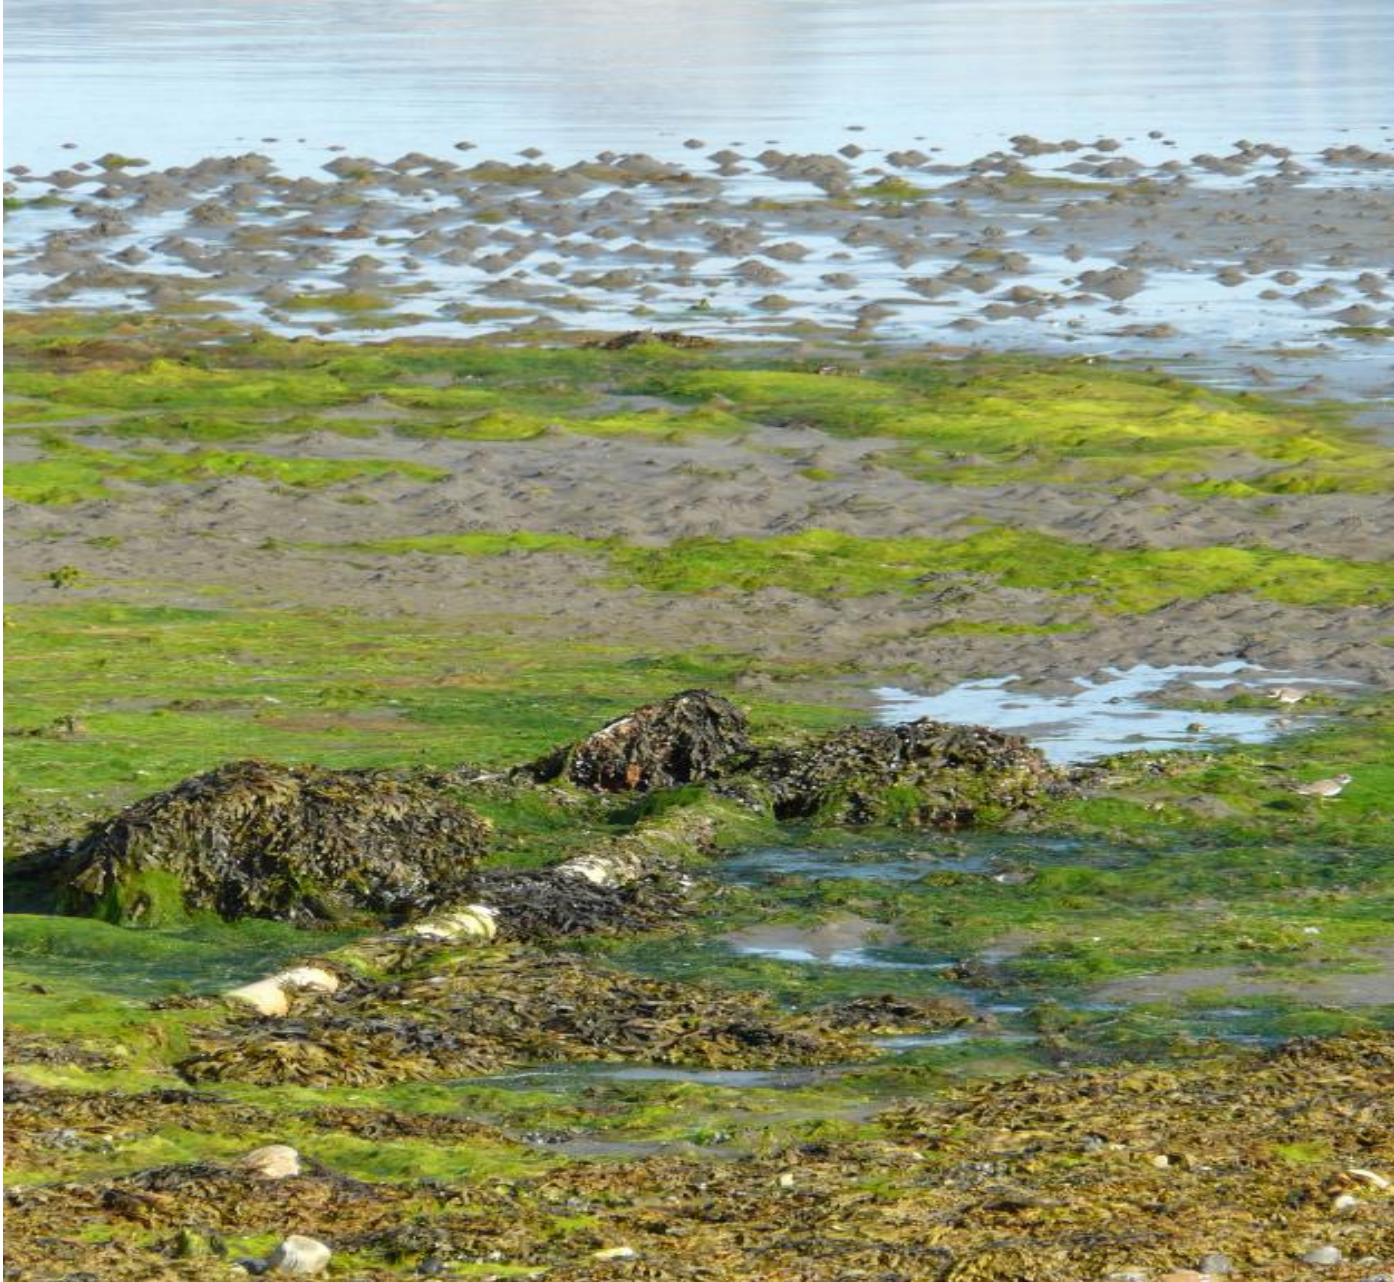
Dårlig avslutning i sjø

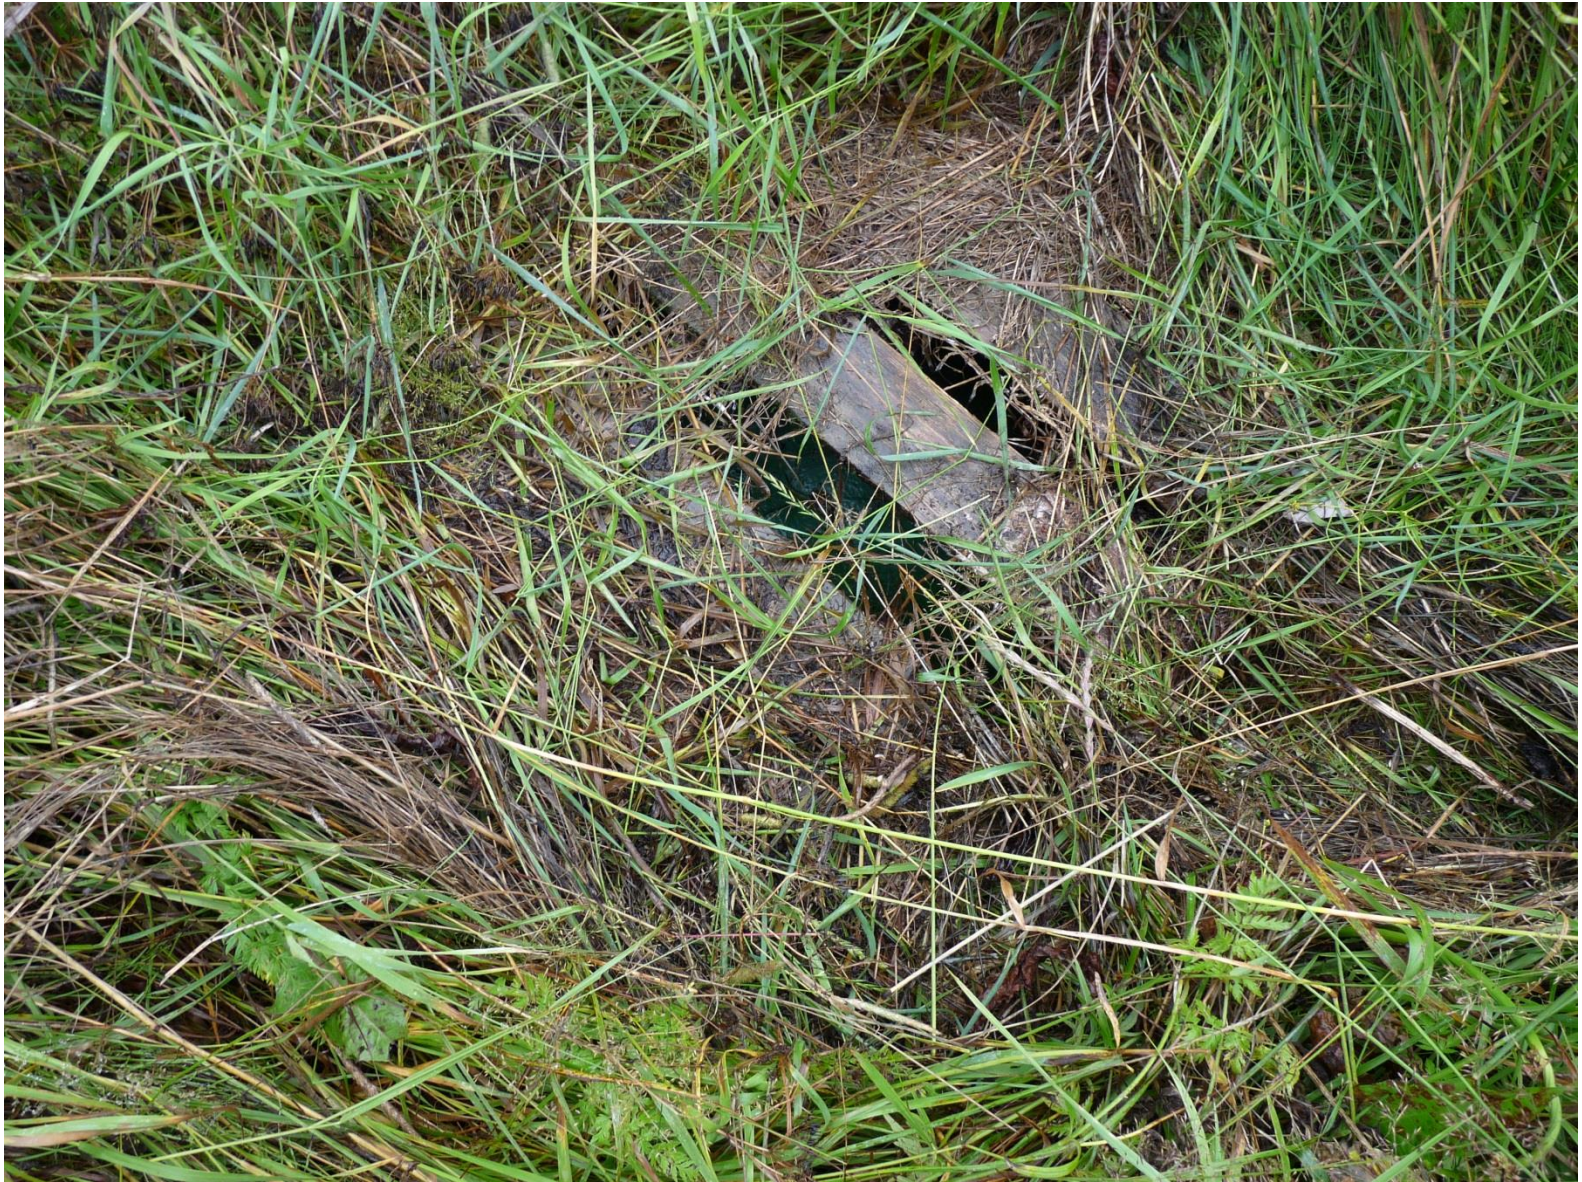
Farlige lokk

Fra og med 2013 har vi hatt fokus på farlige usikra lokk(Innført bildet av lokk før tømming). Etter tømmesesongen 2013 gikk det ut 87 pålegg med frist for utbedring 1.september 2014. Det ble ca samme antall pålegg for 2015.

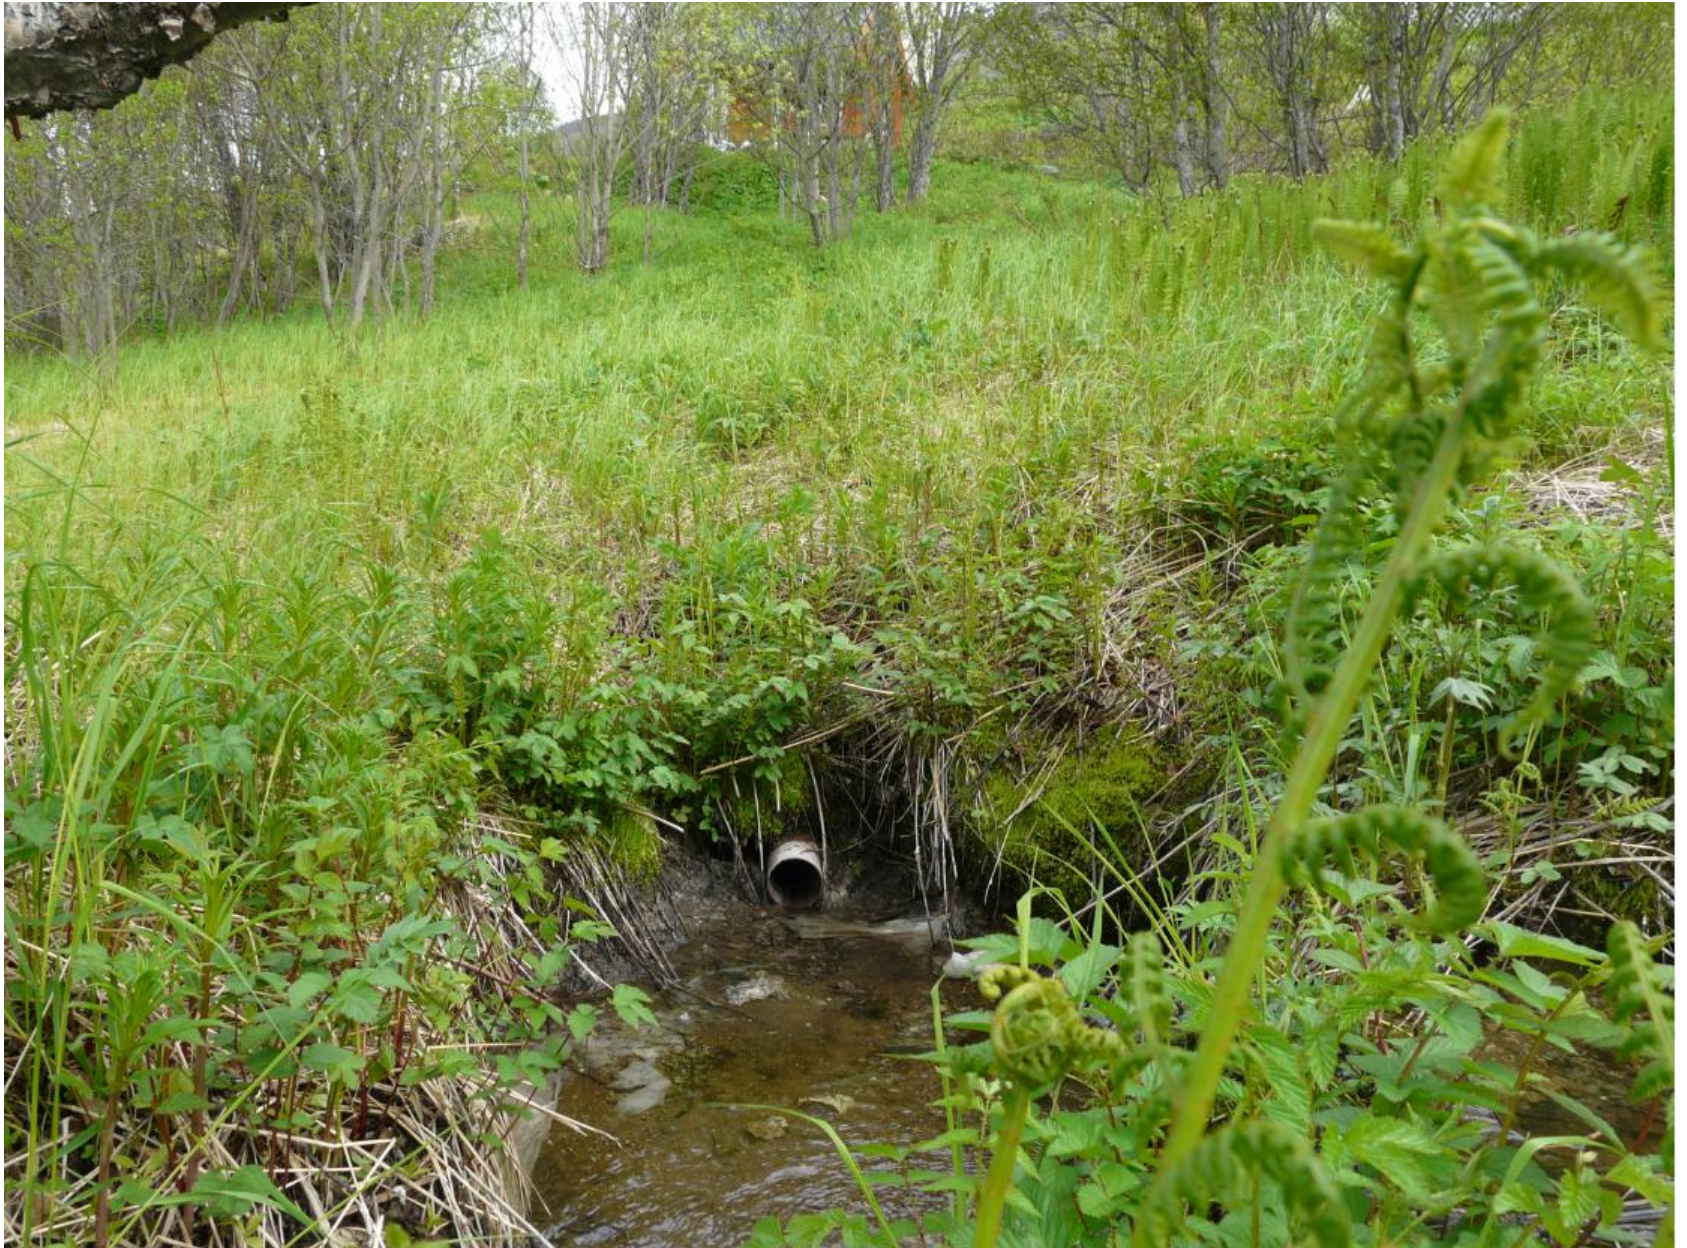
Dårlige avslutninger på utløpet

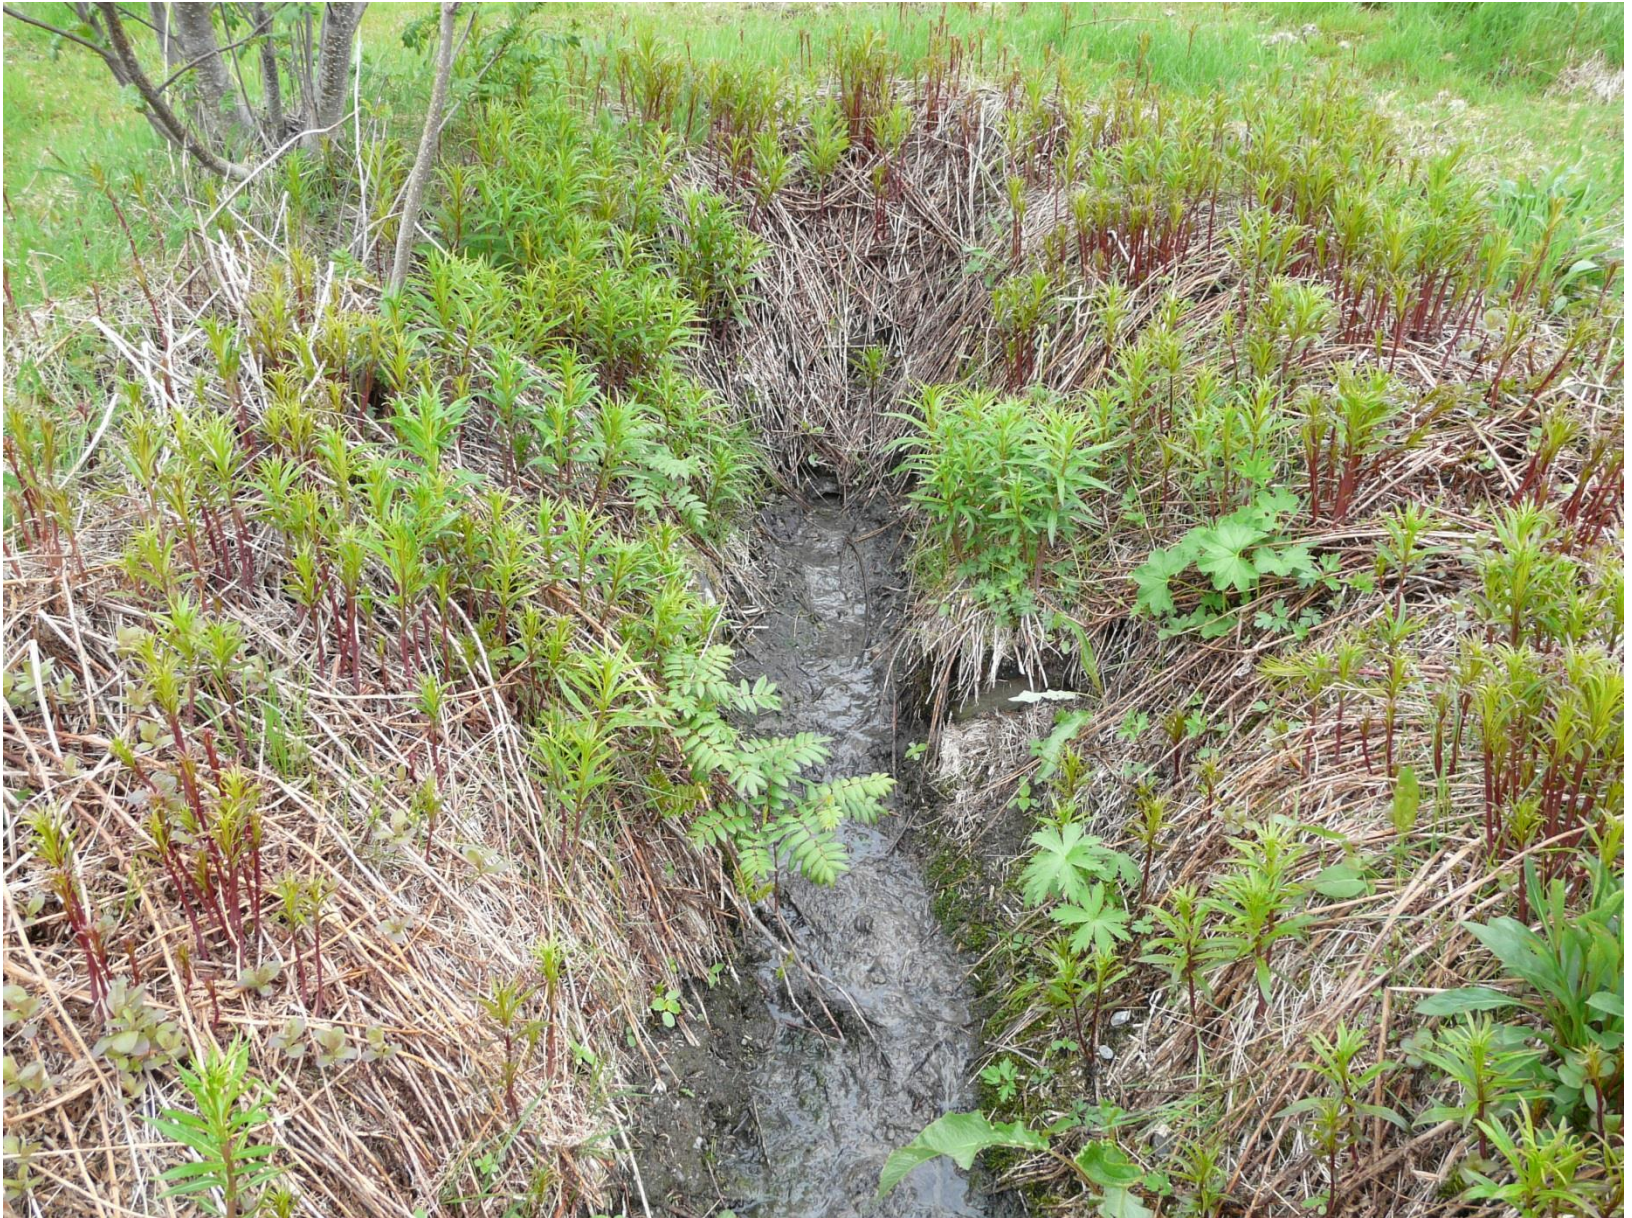
Dårlige avslutninger på utløpet

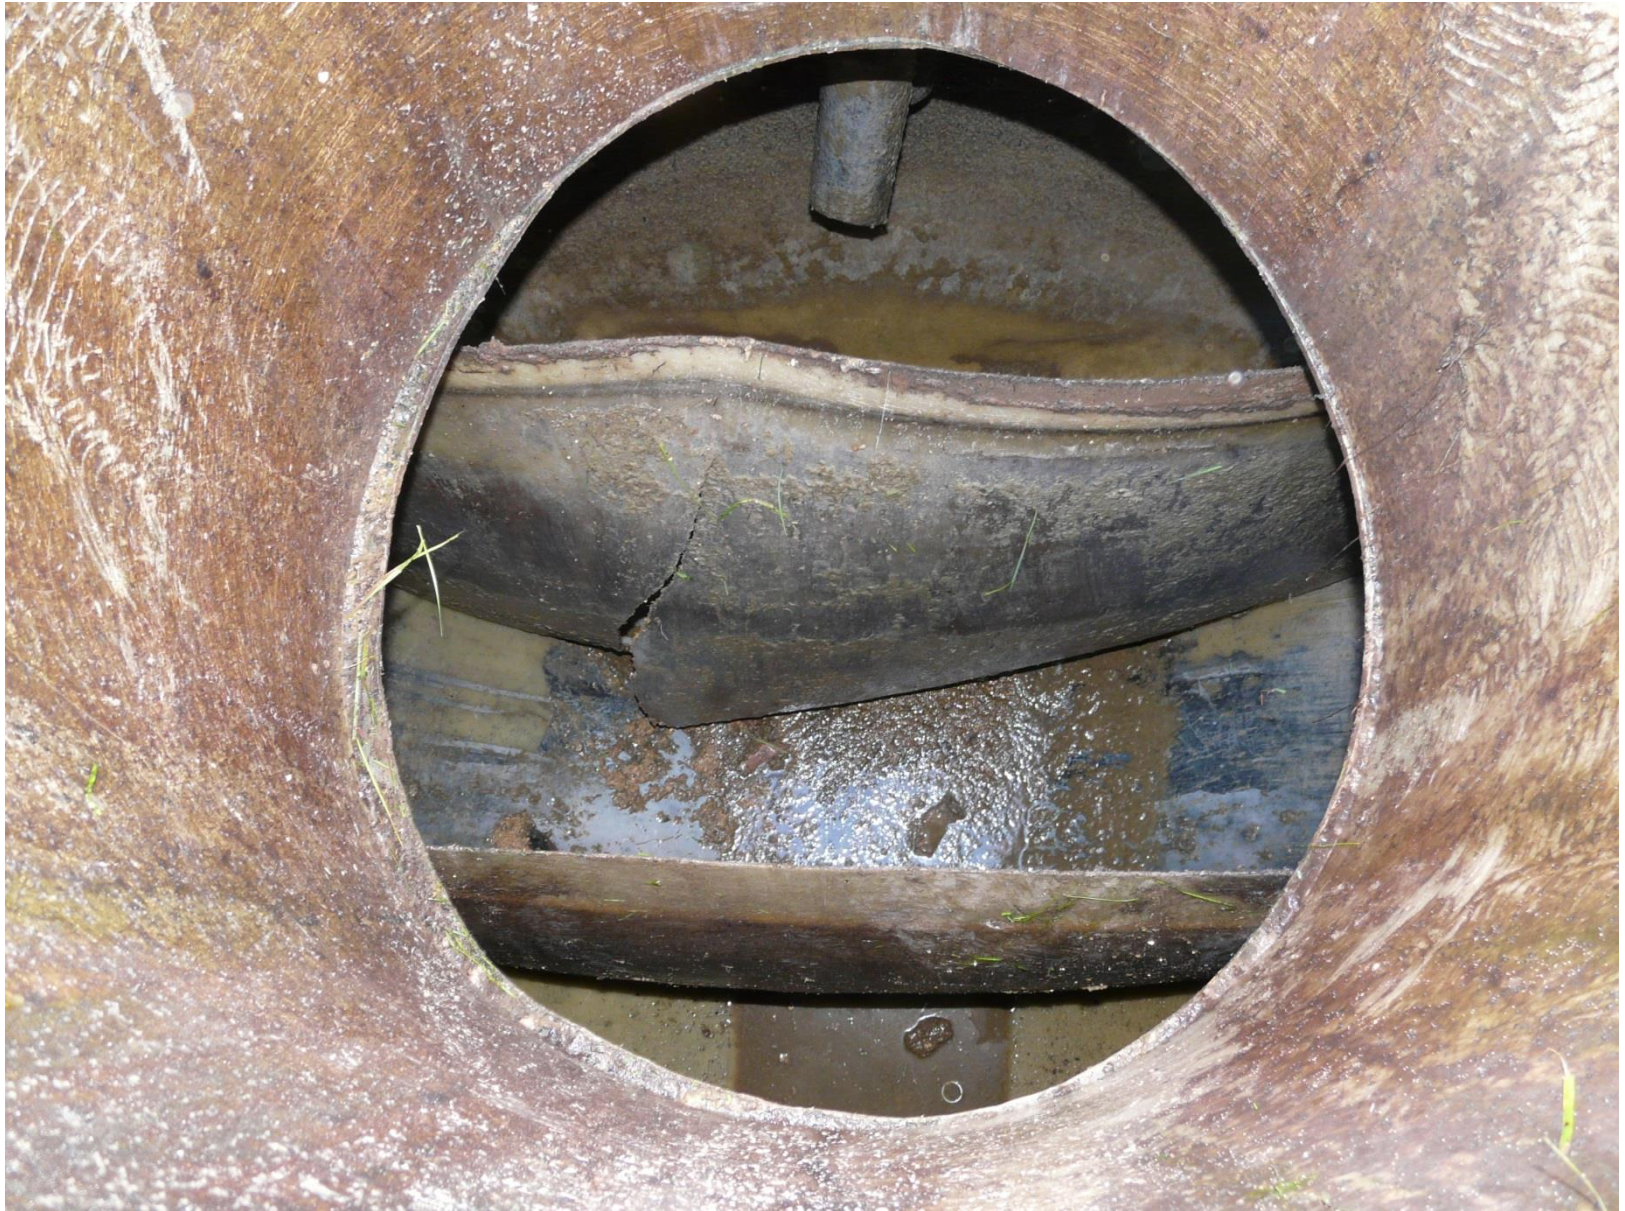
Defekt skillevegg i slamavskiller

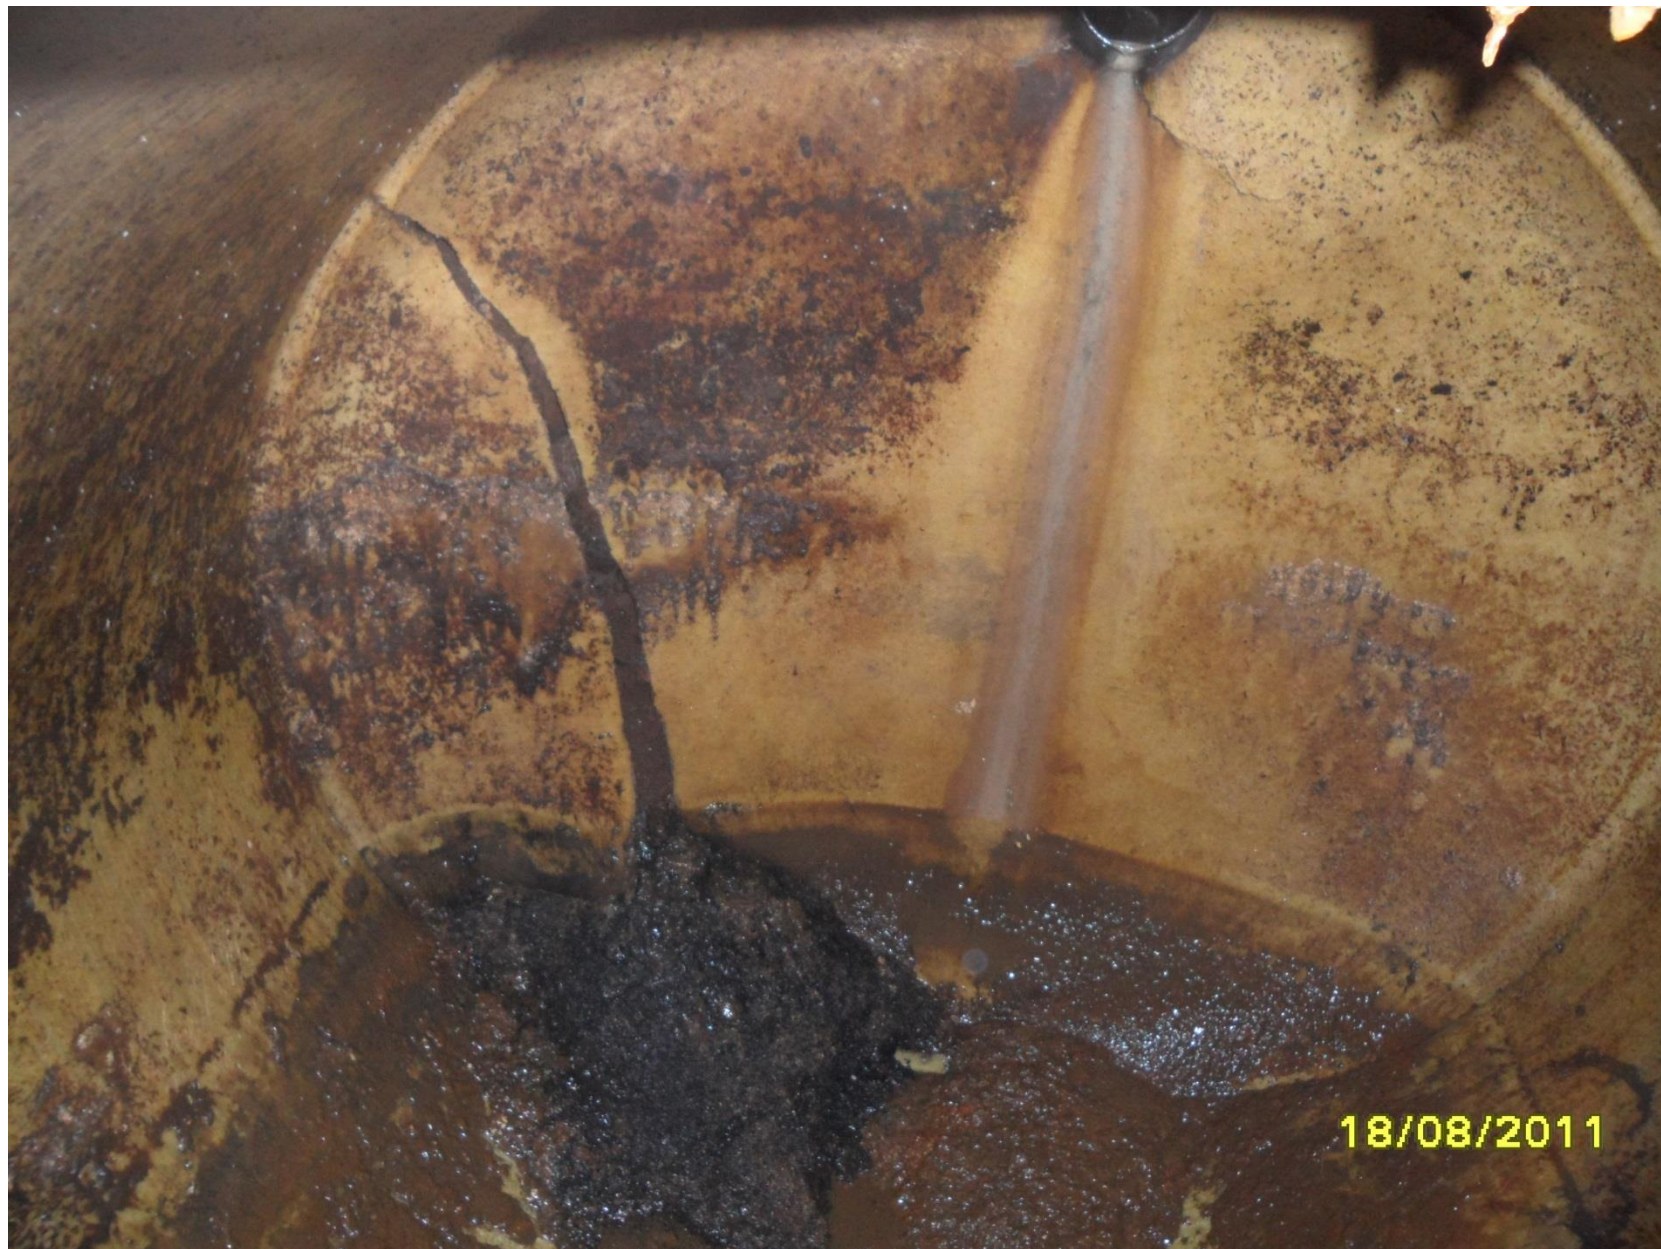
Defekt slamavskiller

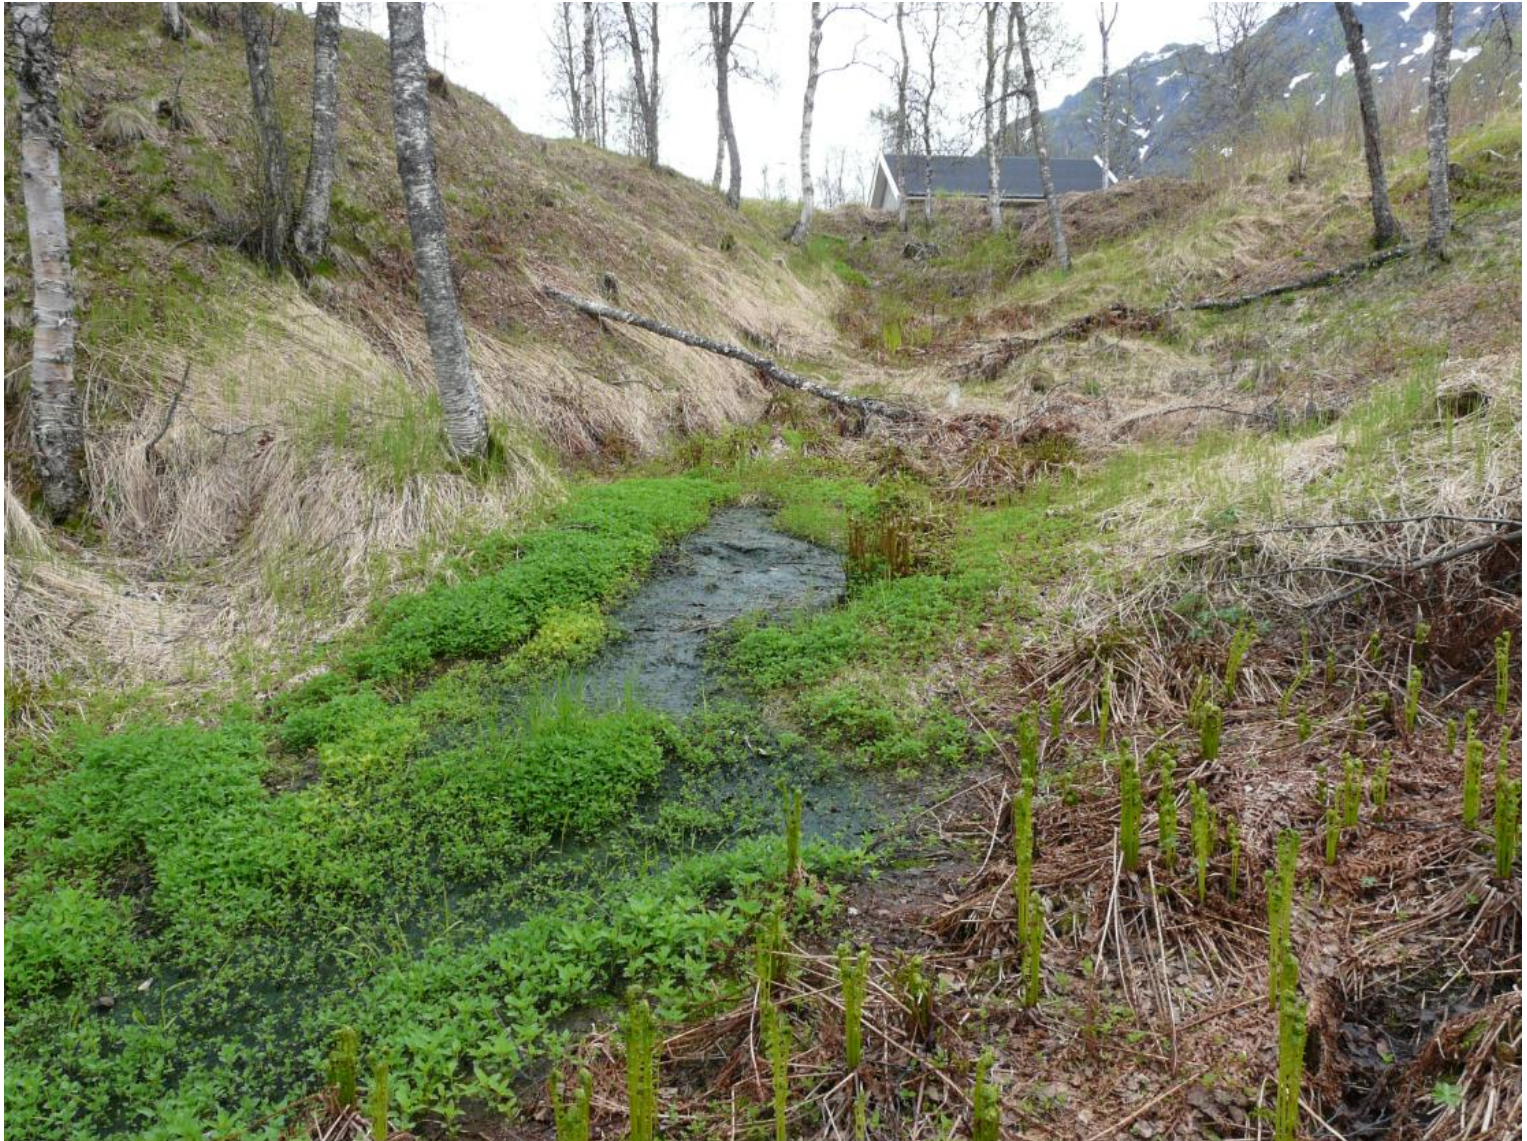
Dårlige avslutninger på utløpet

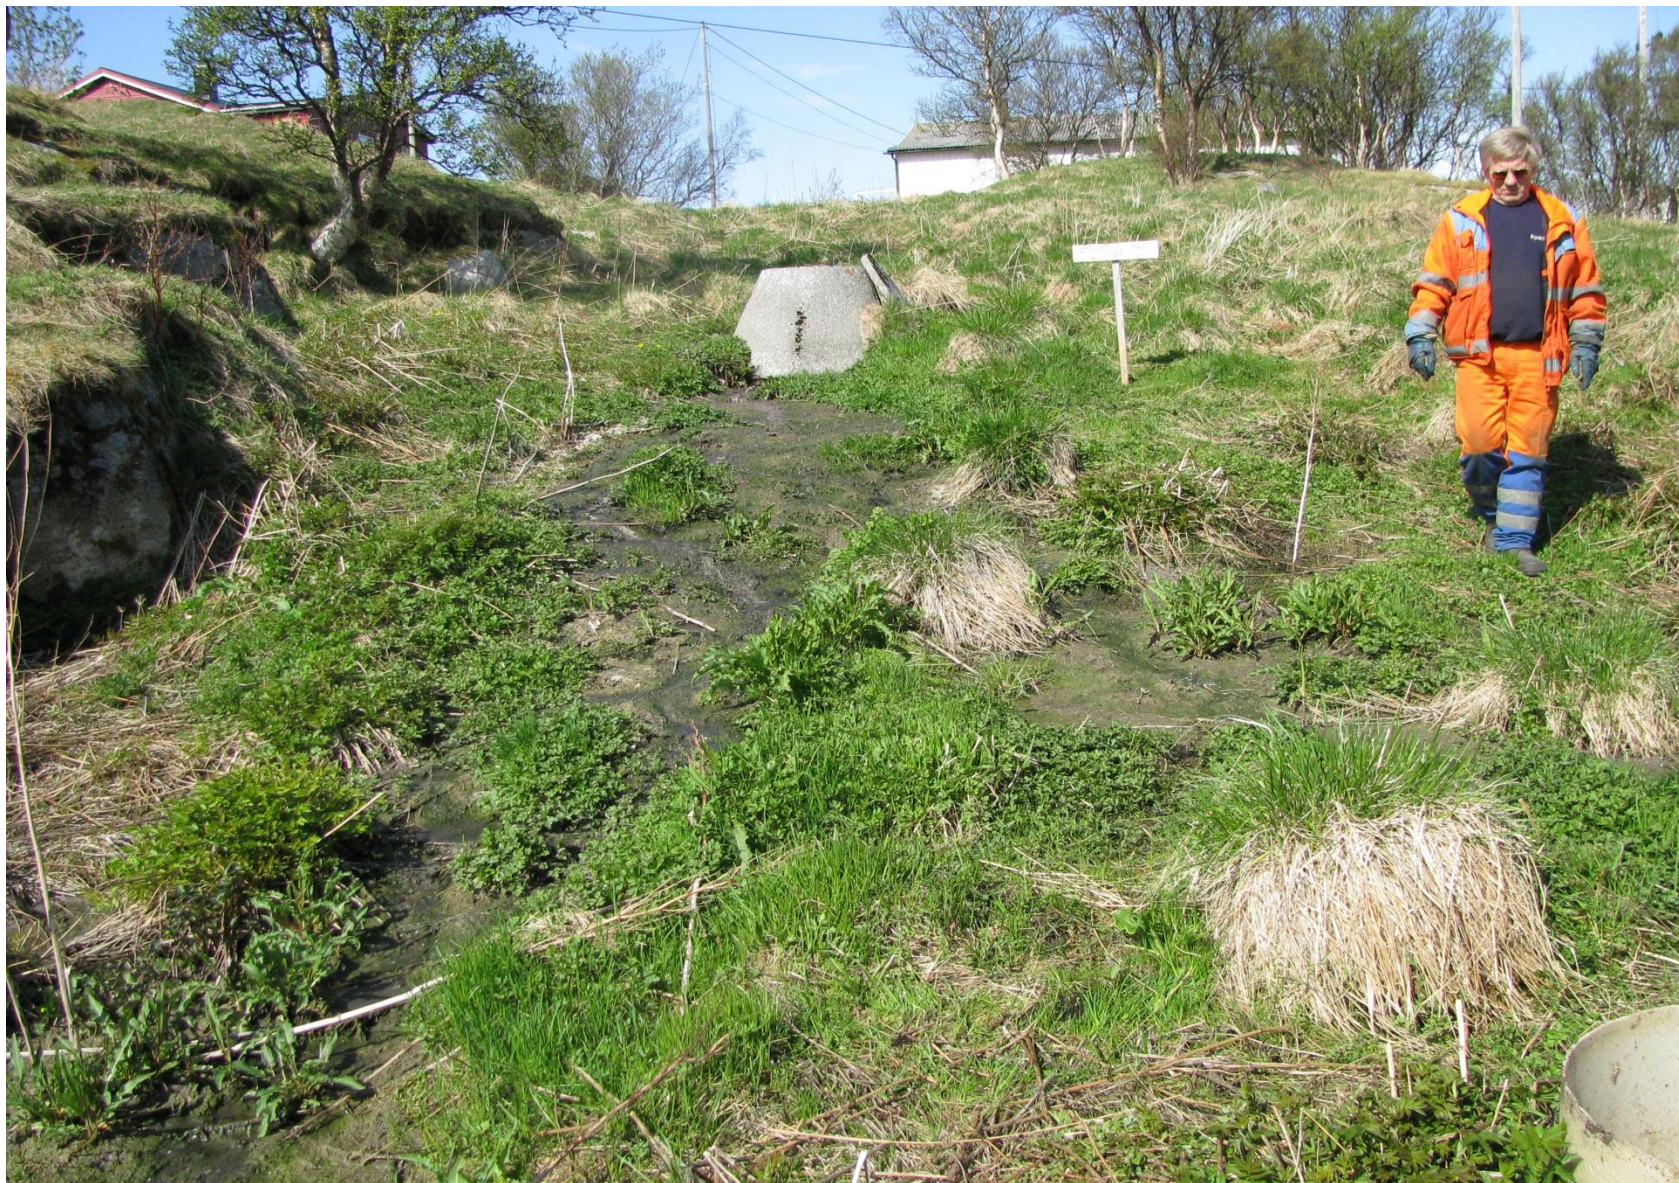
Betongavskiller hvor utløpet er tett og kjeplene har forskjøvet seg. kloakken flyter på overflata

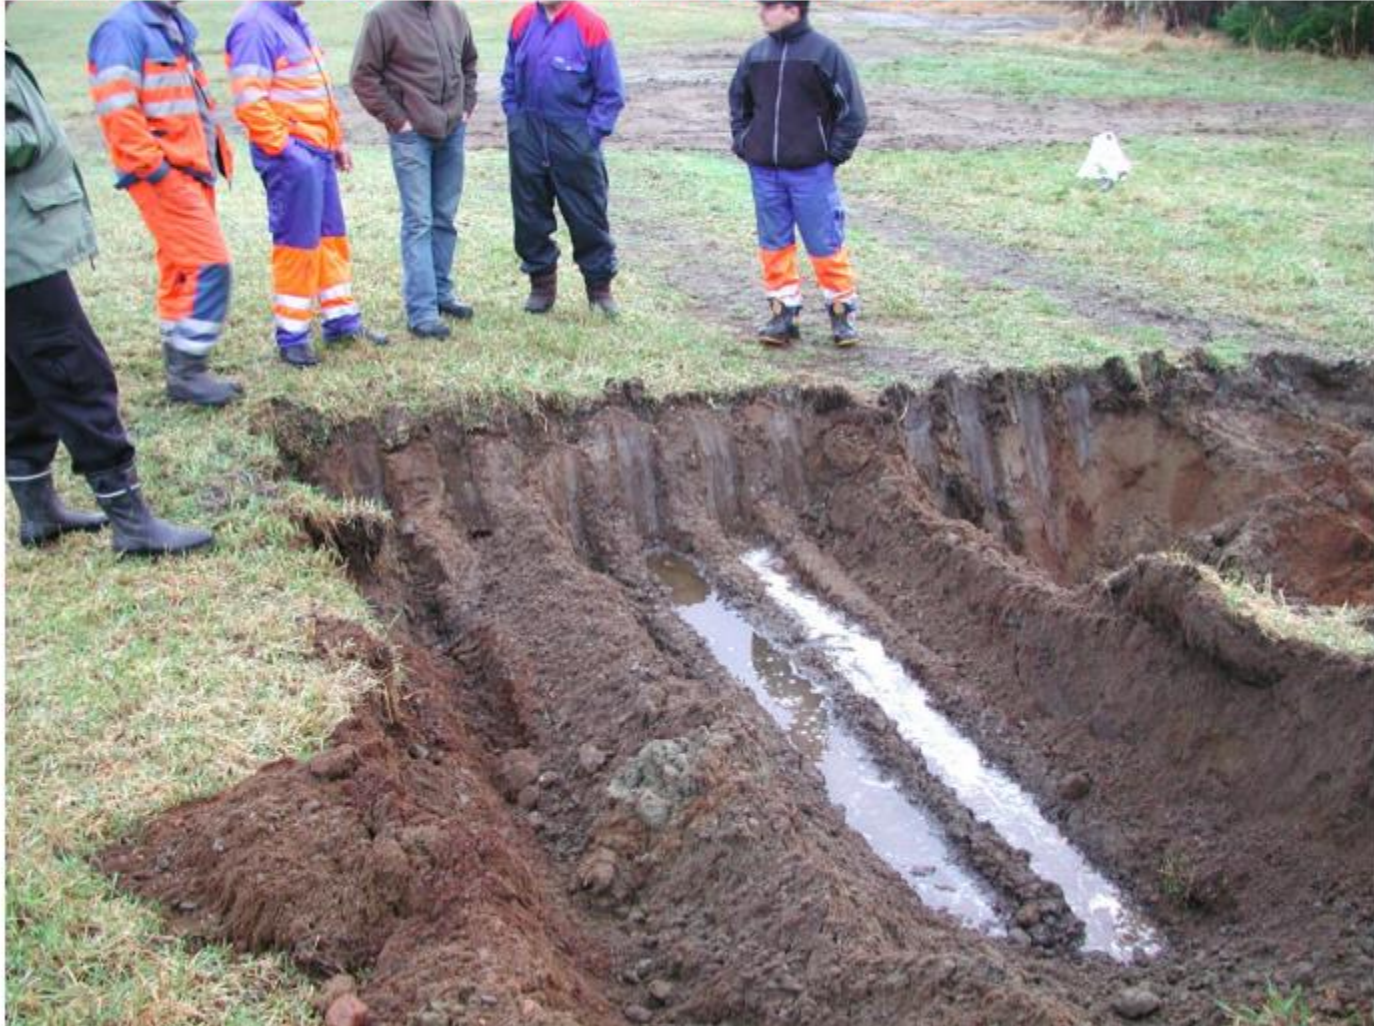
Konsekvens av tette masser – funksjonssvikt

Vannoppstuvning i infiltrasjonsanlegget

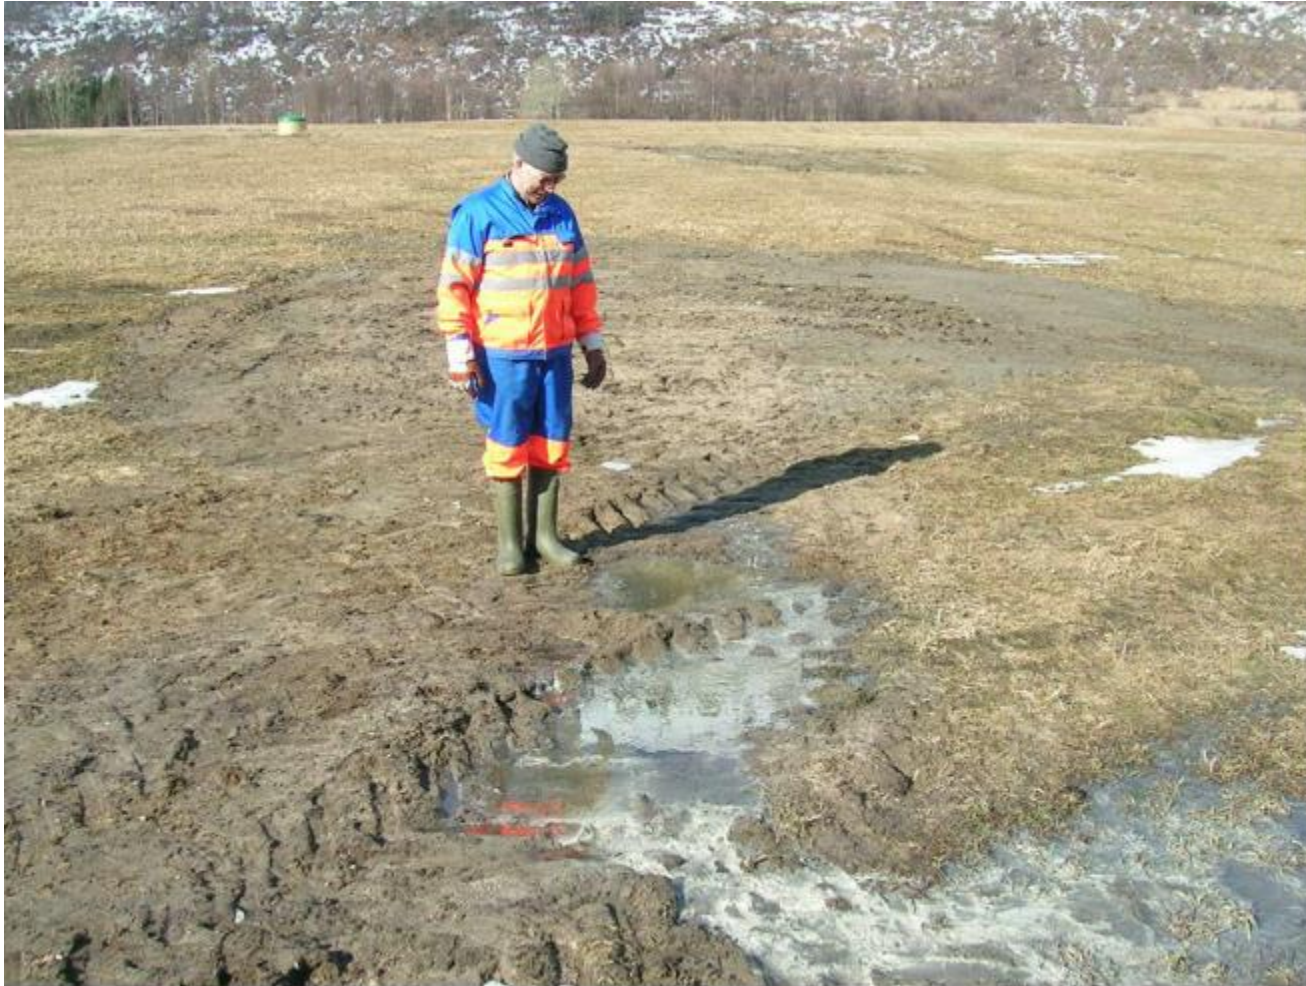
Konsekvens av tette masser – funksjonssvikt

Vannutslag av avløpsvann til terreng
