Rørfornyning Kongsveien

RANA KOMMUNE
Mo i Rana bydrift

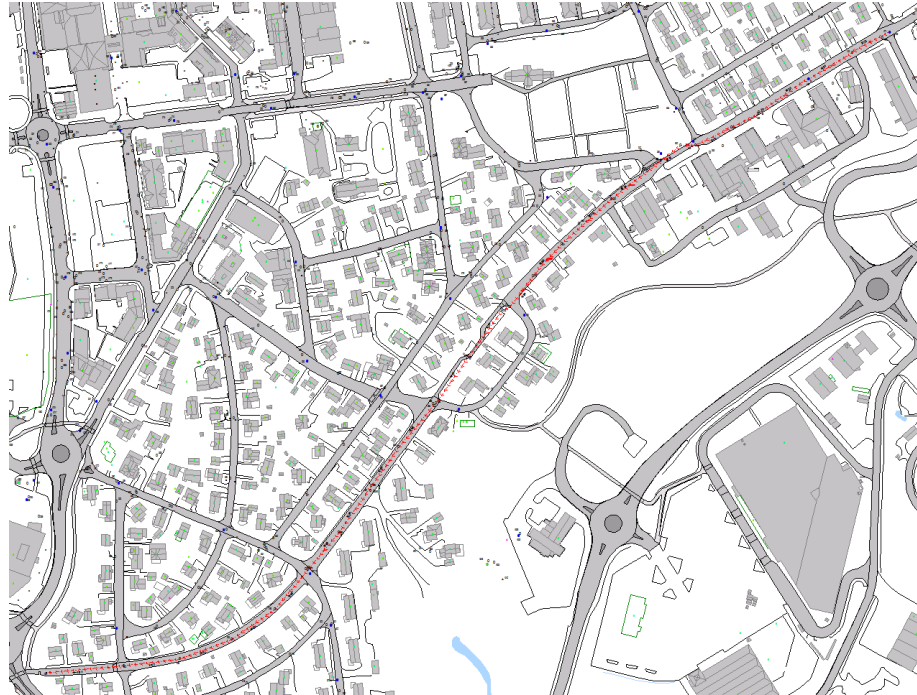
- Funn fra spyling & inspeksjon
 - Røtter
 - Store mengder sand og stein dras ut under spyling
 - Innstukne rør
 - Innsnevring etter nødrep.
 - Store strukturelle problemer & mye tæring.
 - Flere lengder hvor bunn av ledning manglet fullstendig.
 - Inspeksjonstraktor falt gjennom bunn ved flere anledninger, og måtte graves frem ved en anledning.
 - Behov for umiddelbare tiltak

- Totalt : 965 m
- Alder: 1957
- DN375-DN225
- BET
- Skadeklasse: S5 (>99 skadepoeng)

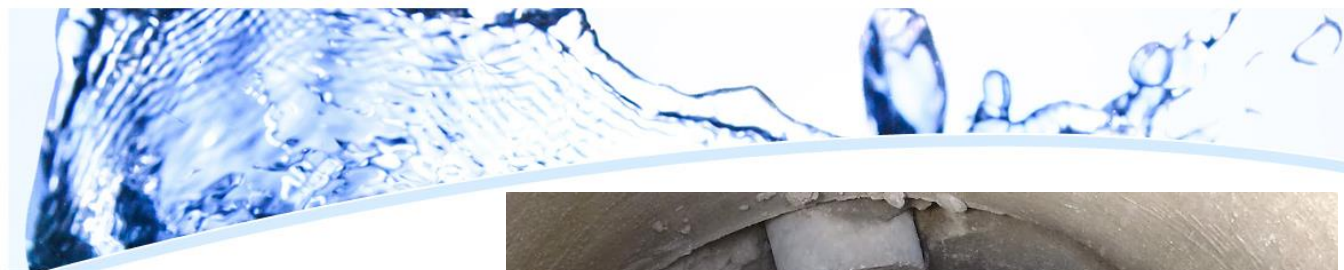
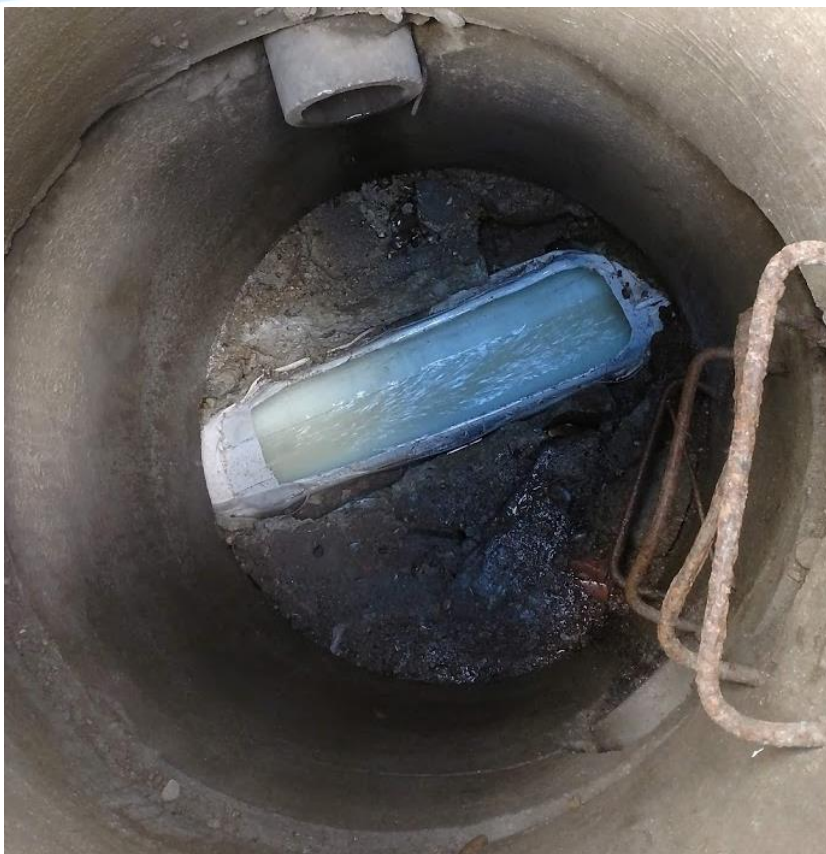
3263 -> 3123
GRP sirkulært 290

Deformasjonen er mellom 5 - 15 % av rørdimensjonen,
fra 05 til 07 Kl., Punkt deformasjon, skade på
betongrørbunn, Start
