Erfaringsseminar UV  
30.september 2010

Tema 6

# Vannkvalitet, beleggdannelse og rengjøring

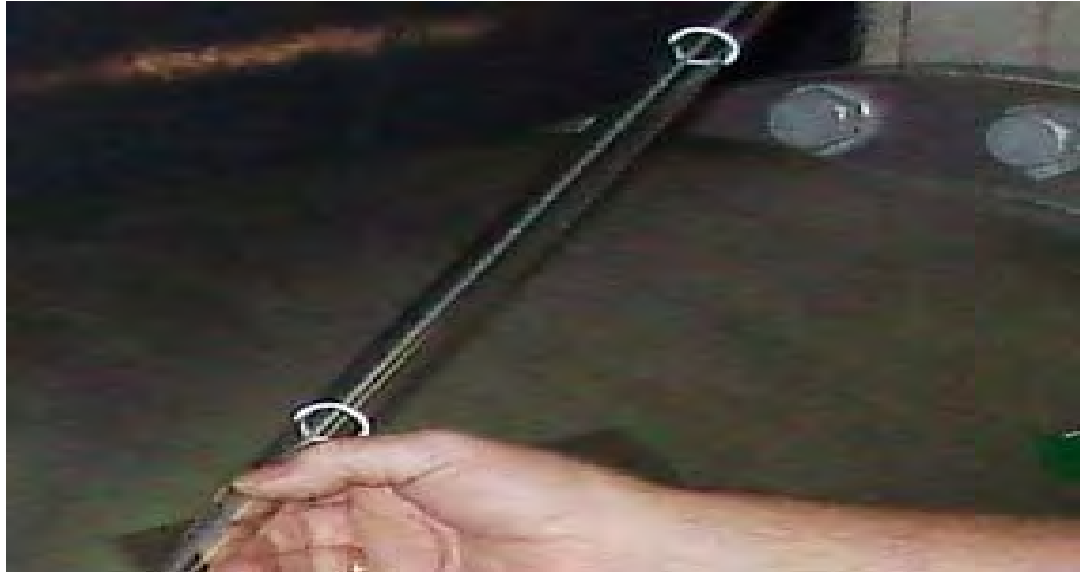
Skyggeeffekt av utvendig strømledning på lampe gir redusert intensitet til sensor. Økt pådrag for å kompensere.

*Dvs. Unødig høyt strømforbruk*

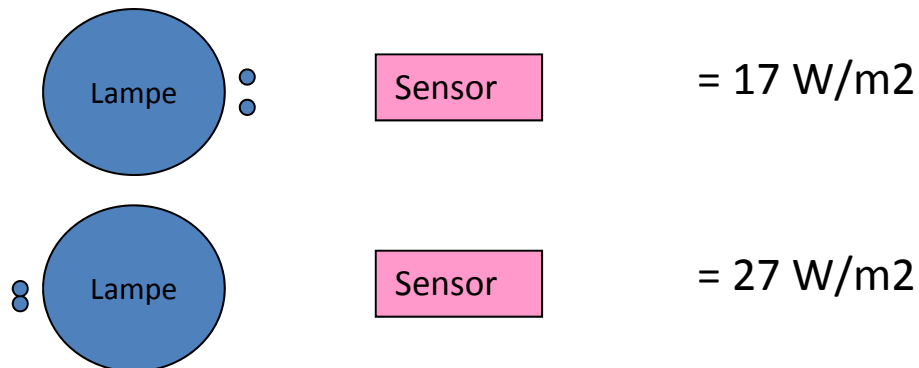
Dreining av lampe langs lengdeaksen gav Intensitet fra 17 – 27 W/m<sup>2</sup>.

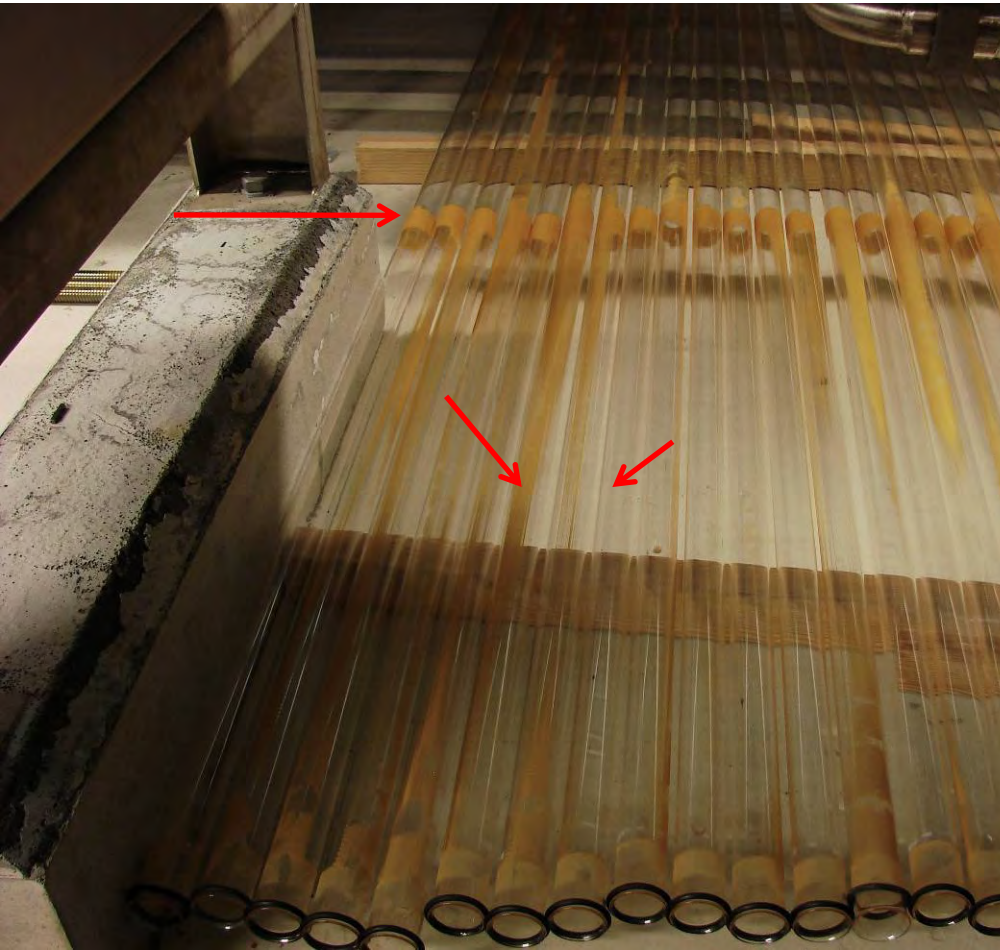
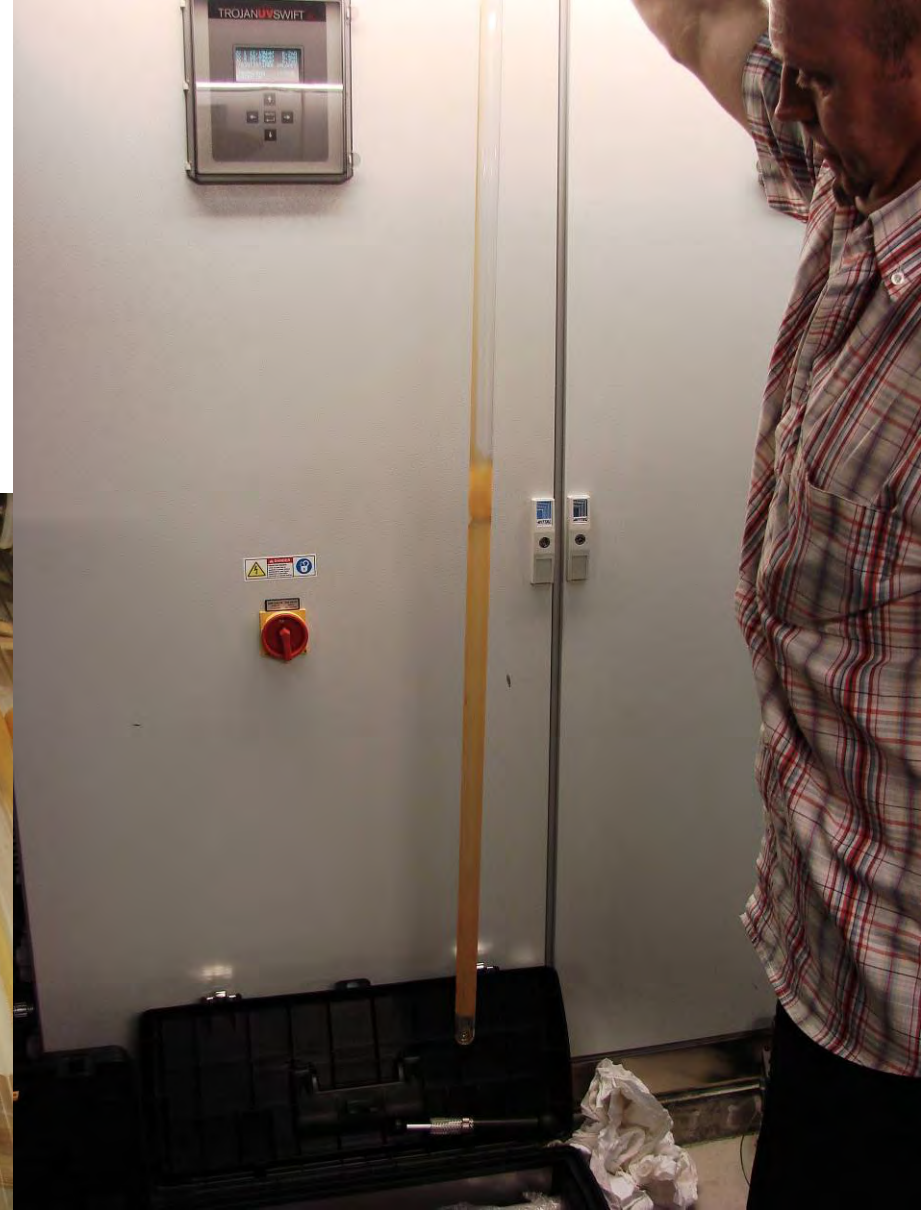
**Betydningen av ujevn vaskeeffekt pga  
slitasje i vaskering.  
*Kan gi for lav eller for høy dose***

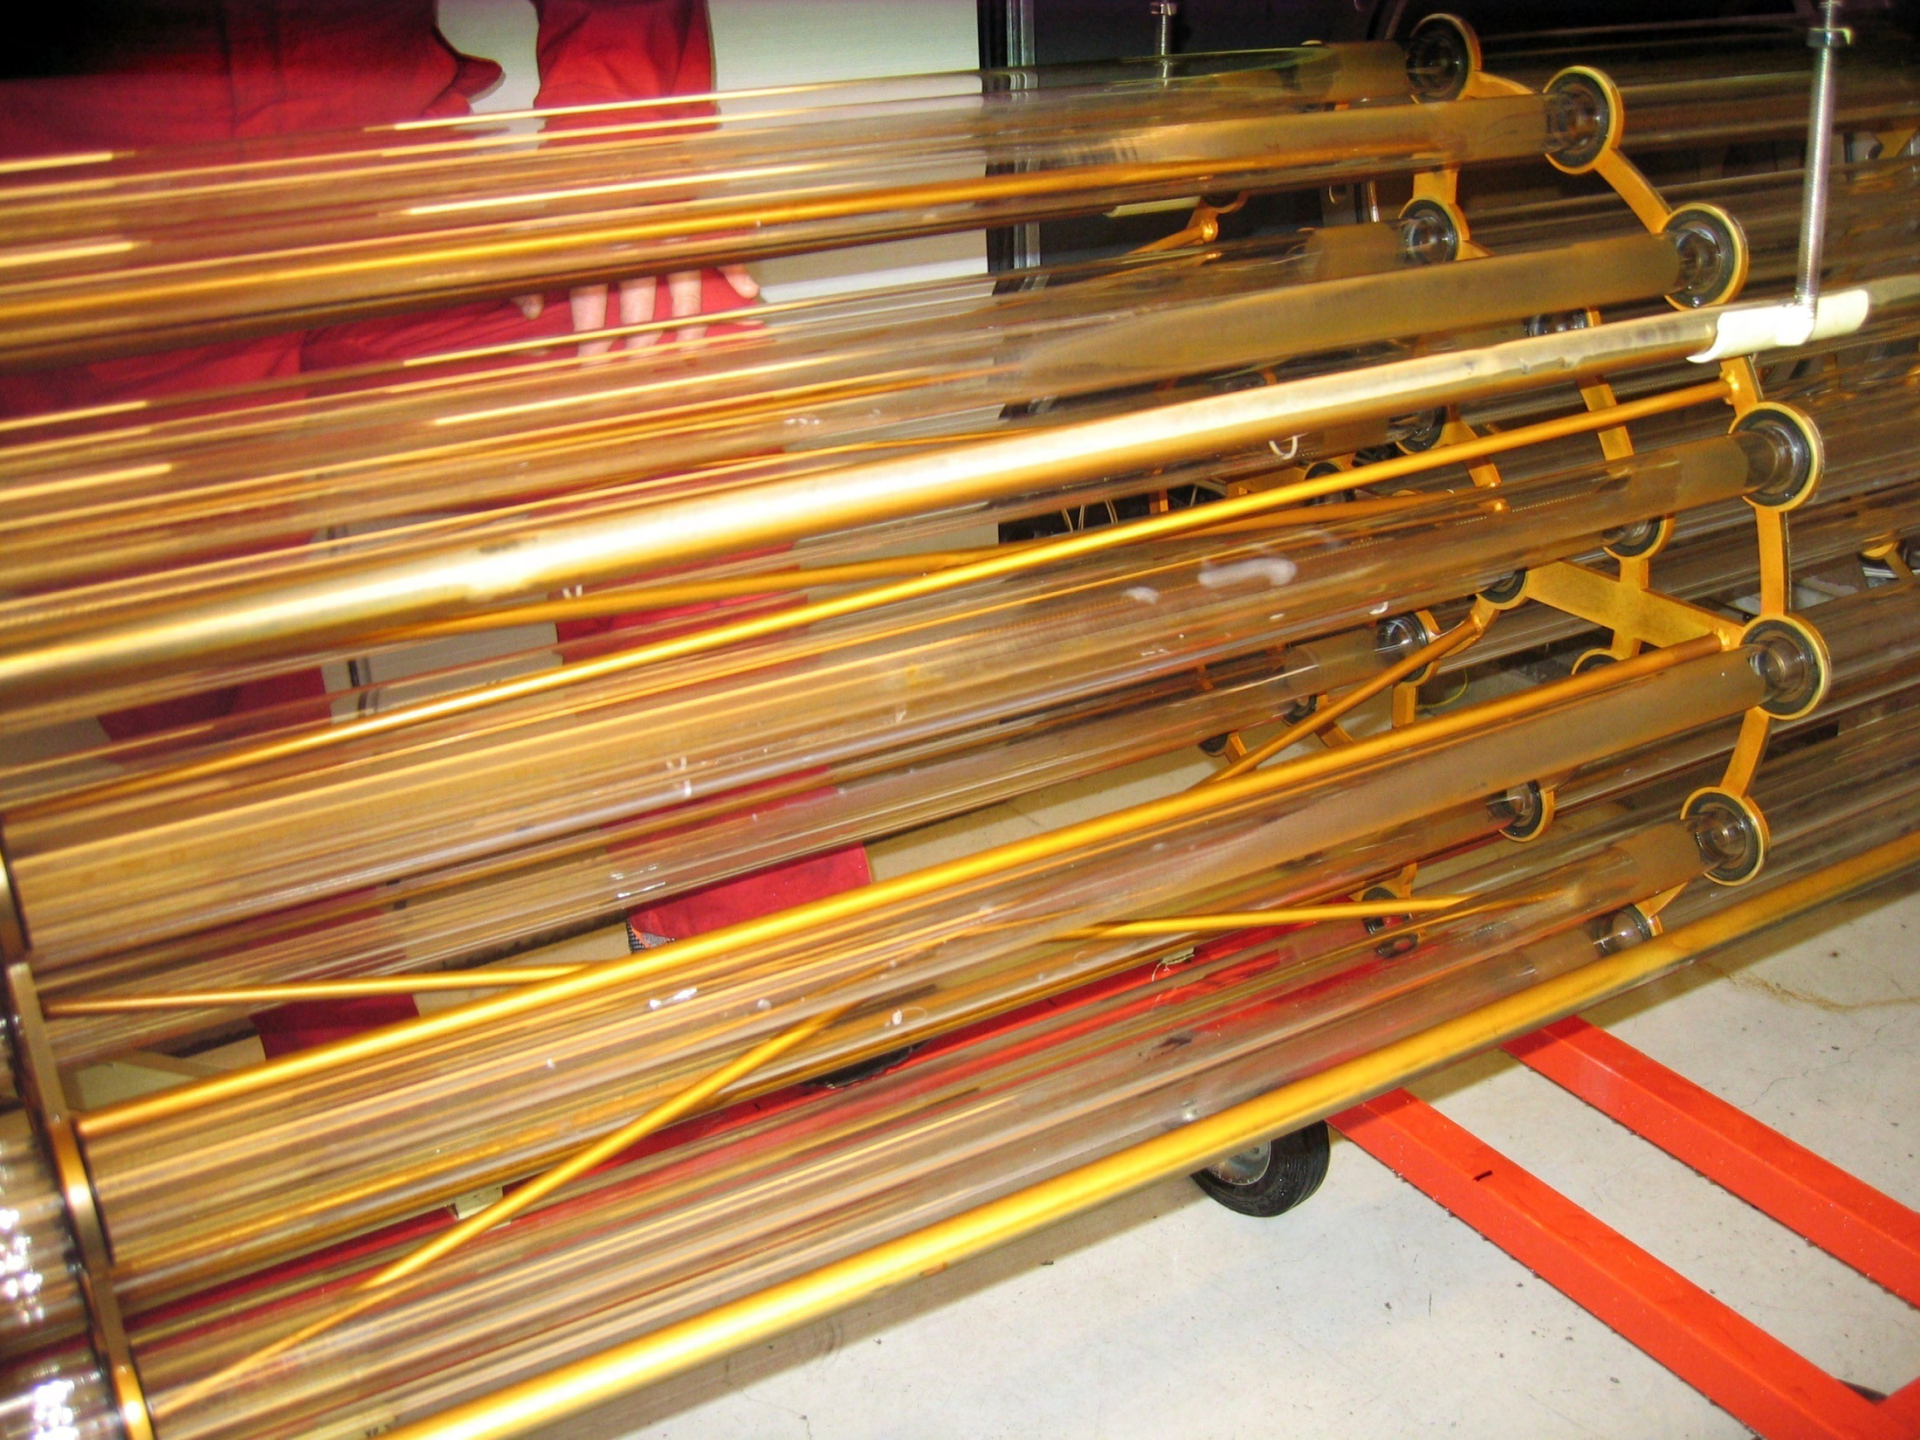
Målevindu

**"Slitasjebelegg ?" på målevindu i sensorhus reduserer intensitet.  
Økt pådrag for å kompensere  
Dvs. Unødig høyt strømforbruk**

**Jernbelegg**

**Intensitet = 20 W/m<sup>2</sup>**

**Intensitet = 30 W/m<sup>2</sup>**

**Vasket med saltsyre**

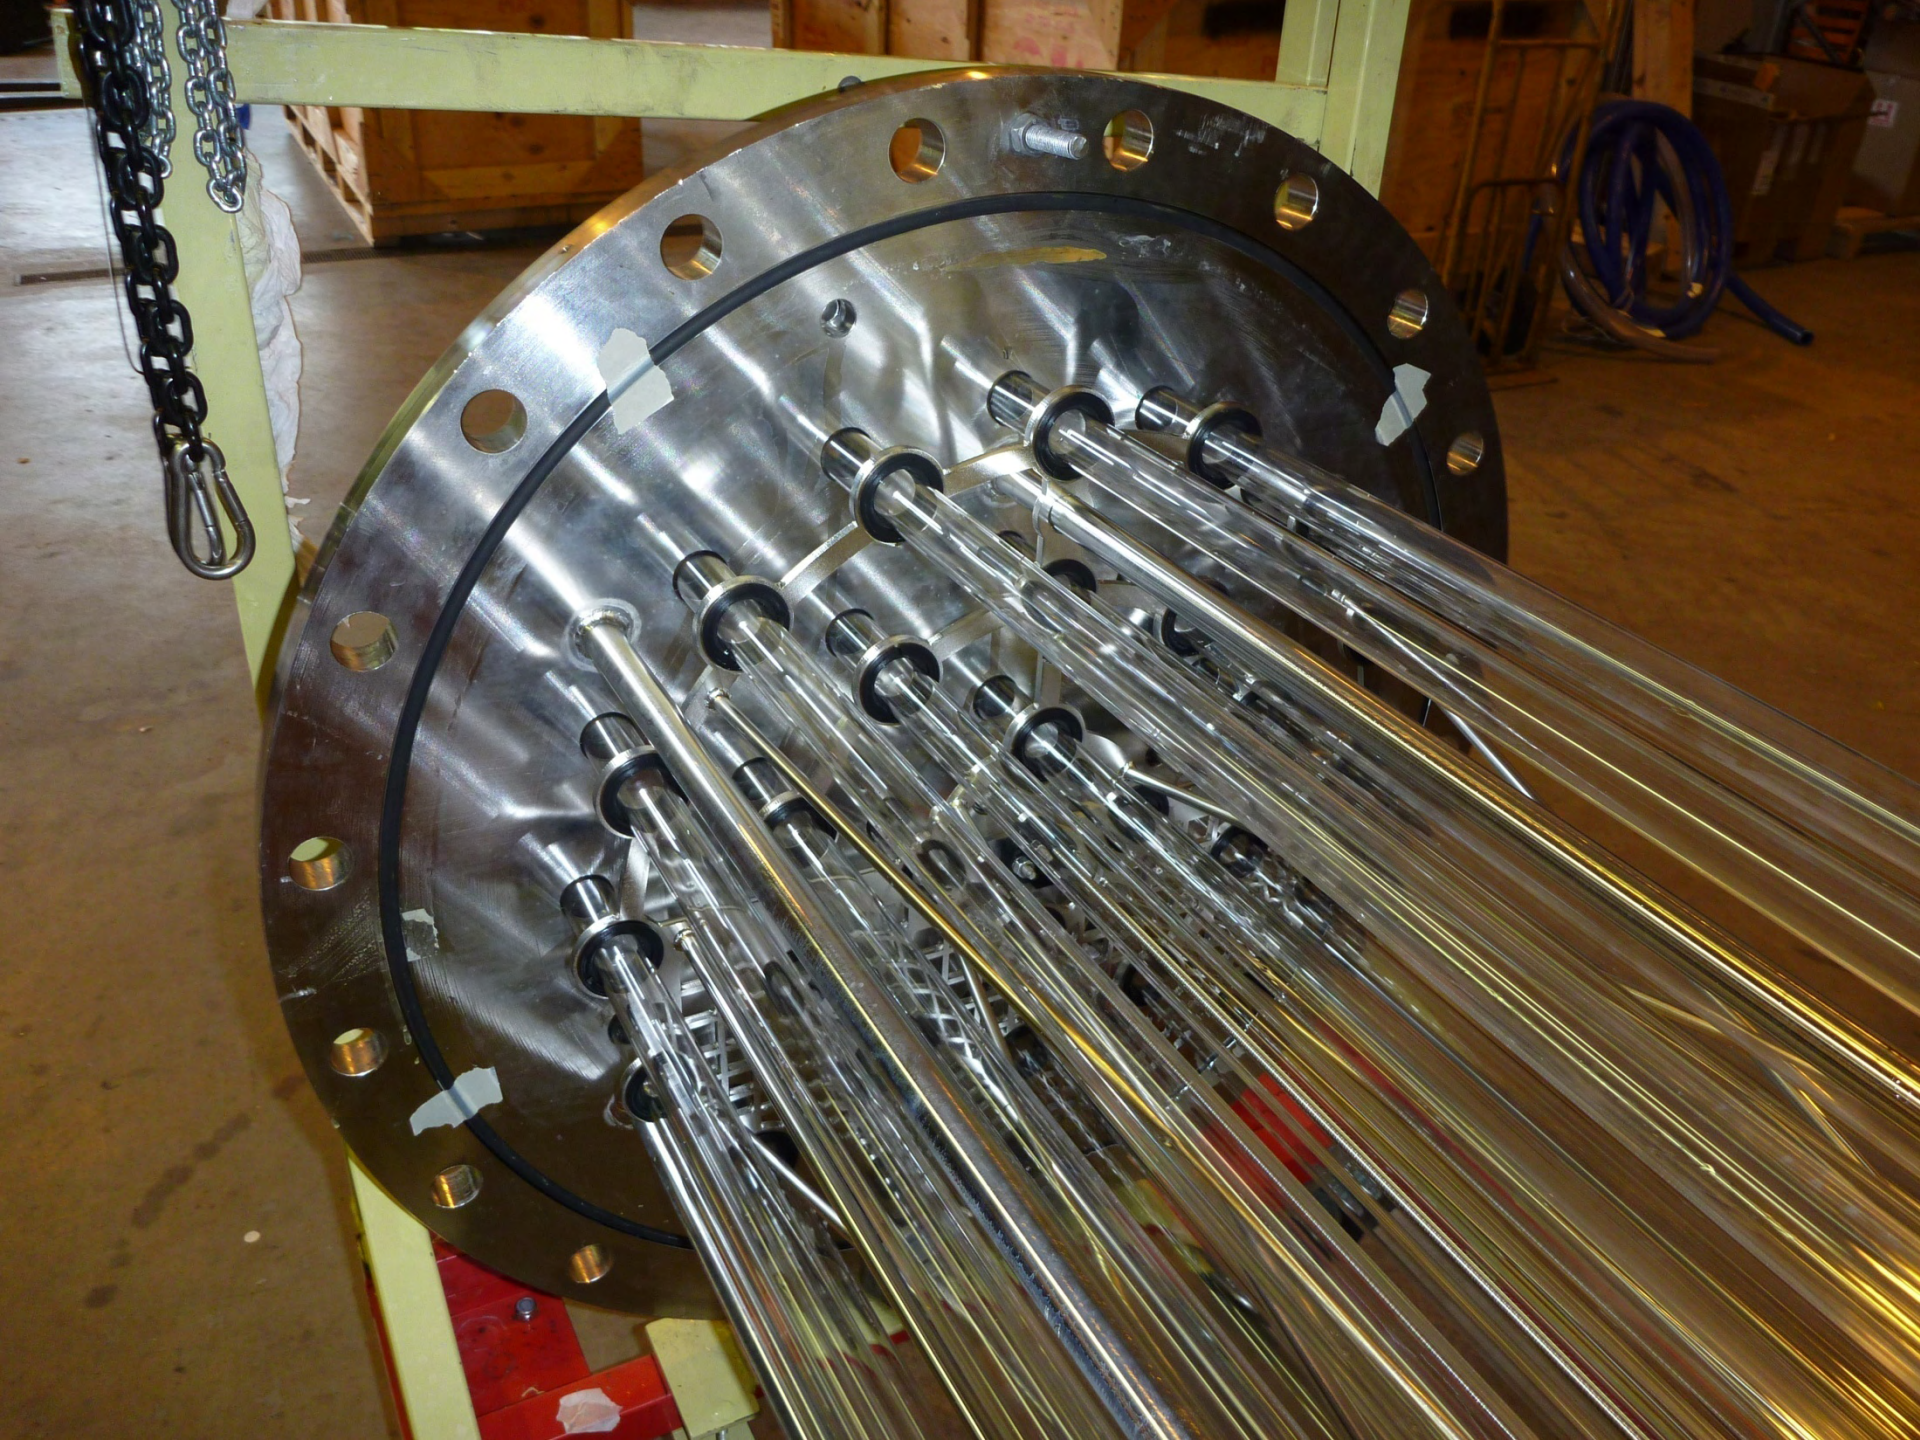
Viskerpakning oppbevart  
50 dager i 1 % oksalsyre.

I samme stand (mykhet,  
utseende) som ny.

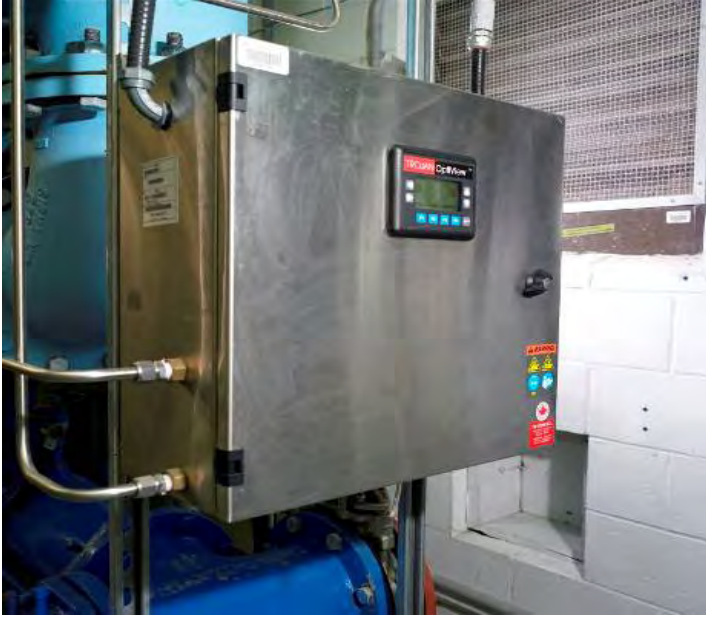
**UV-transmisjonsmåler (1 stk for hver linje) (NB! Nyttig med 2 stk)**  
**NB! Meget god bruksanvisning**

- For lav transmisjon pga utvendig kondens i måleglass – installert varmeelement i skap - **OK**
- Visning av for høy transmisjon – snudd UV-lampen 180° - **OK**
- Selvkalibrering (komparativ måleteknologi) sviktet, mekanisk feil ordnet - **OK**
- En av transmisjonsmålerene noe ustabil (?)
