SISTE SKRIK INNEN RØRINSPEKSJON

MARIYA SIMON

DACON AS

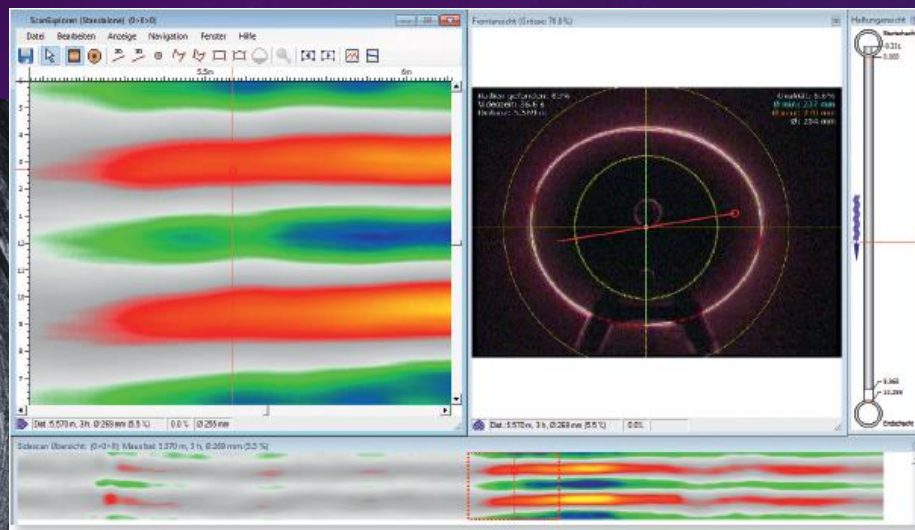
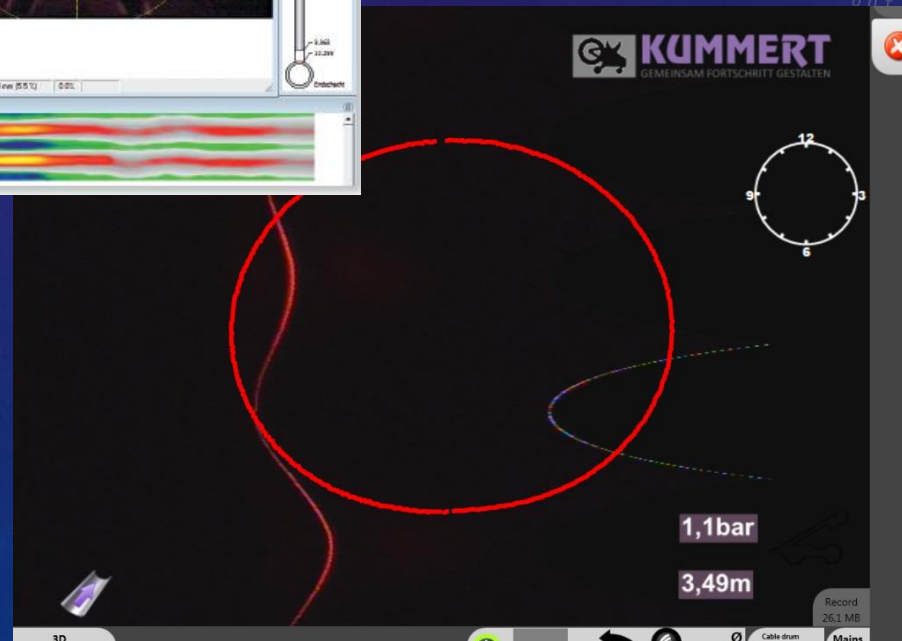
DEFORMASJONSMÅLING

HVORFOR BRUKE DEFORMASJONSMÅLING?

- Viser det usynlige
- Tilstandskontroll
- Nøyaktig kartlegging av skader
- NB: Viktig å ikke få panikk!!! 😊

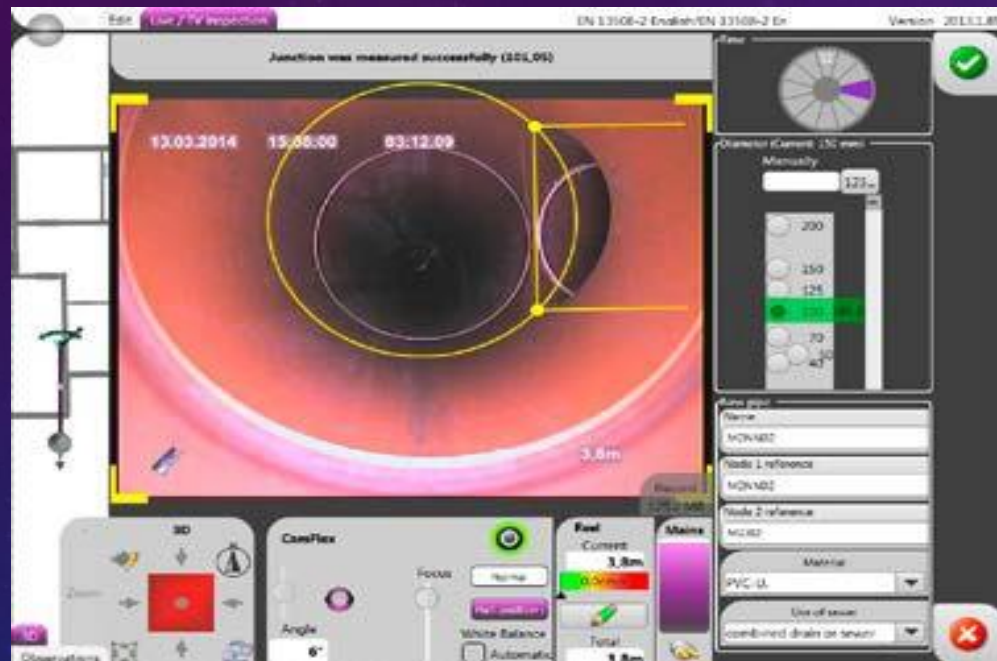
VISUELL MÅLING AV GRENRØR/BEND

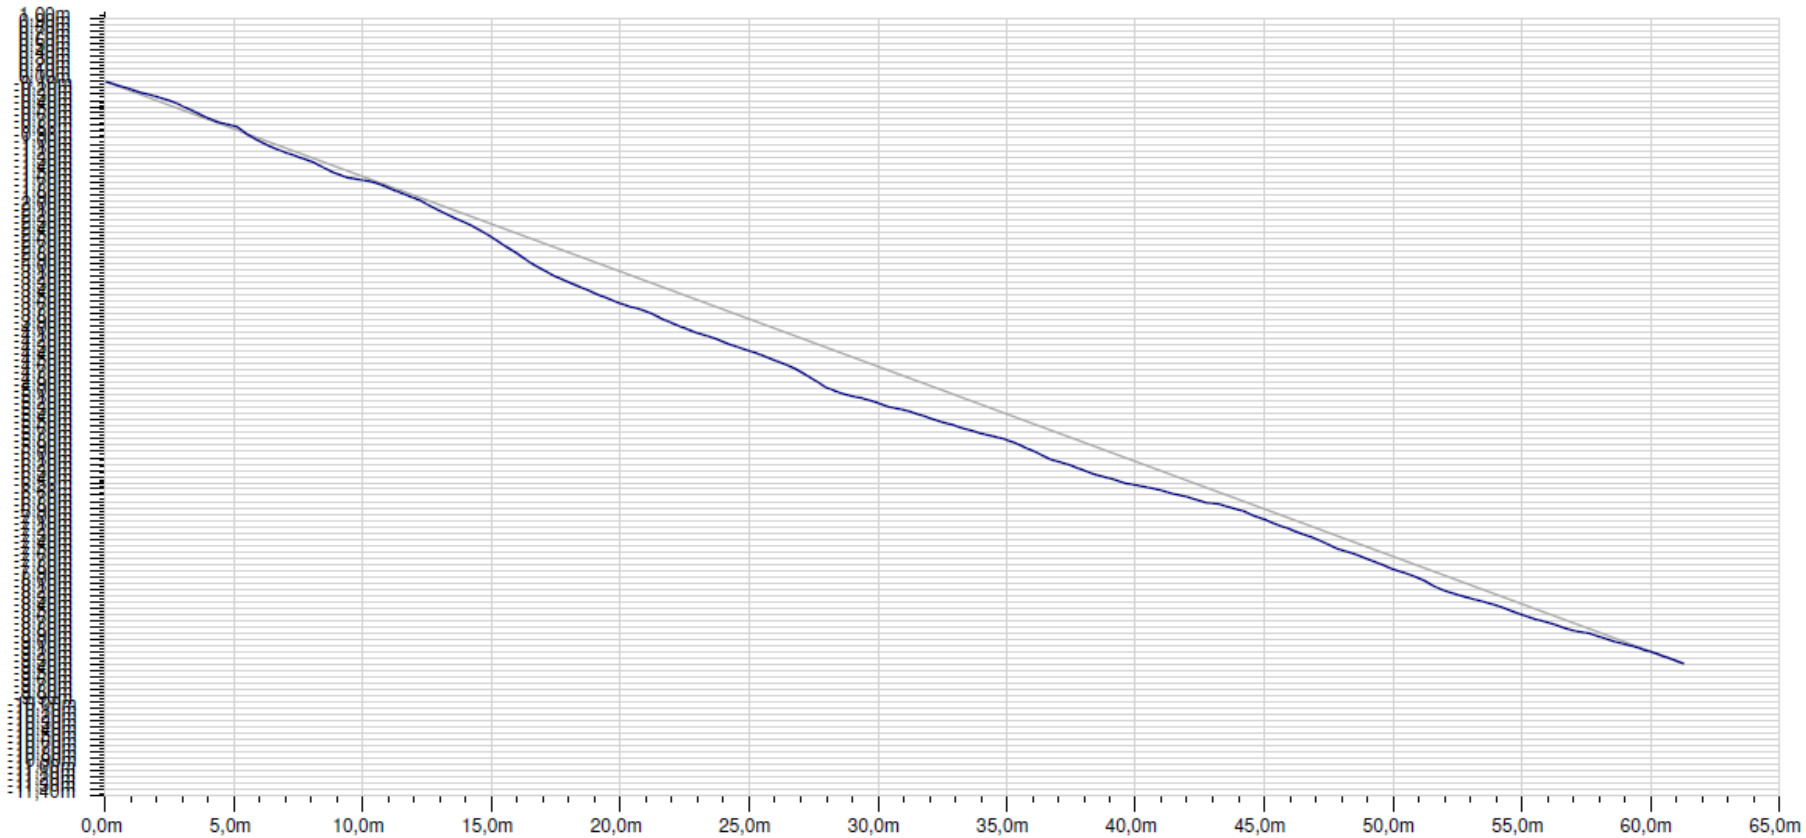
KONTINUERLIG FALLMÅLING

Kontinuerlig fallmåling i ledningen

Erik Børesengt ved kum 44431

Øvre punkt
ved kum 44431

Nedre punkt
kum 44435

Inspeksjonsnummer
1
Inspeksjonsretning
Medstrøms
Gjennomsnittlig fall 15,35 %

Ledningsident
AF 230 glasert
By eller tettsted

Dato for inspeksjonen
10.10.2014
Adresse

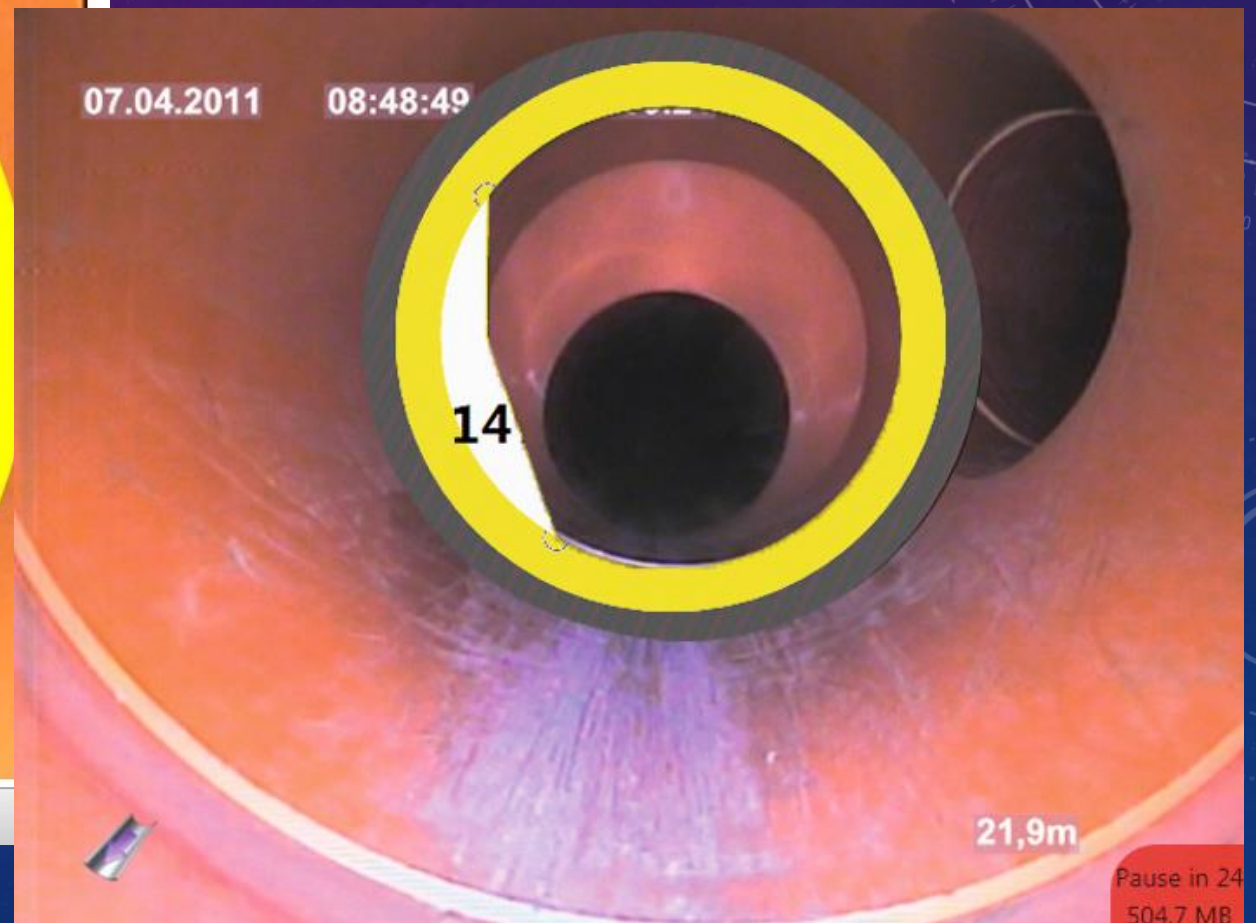
FYLLINGSGRAD/VANNIVÅ
