Brødrene Dahl AS  
HEVA Sandnessjøen 9-10 oktober 2019.  
Leveringssikkerhet – varevalg.

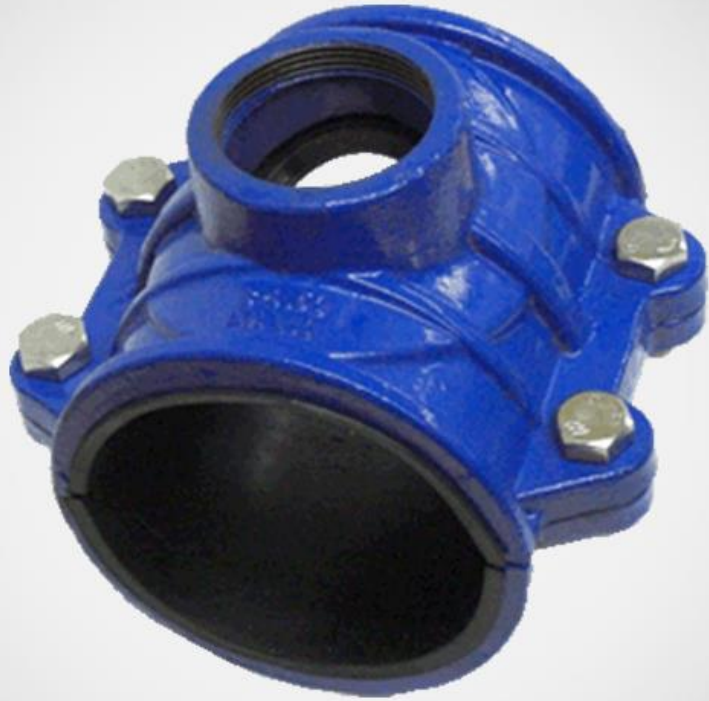
## Svake/utsatte punkter i fordelingsnettet

- Anboringer - Materialsammensetting - korrosjon.
- Brannventiler uten stenging eller sikring.
- Mellomringer/blindflenser for ekstra uttak i kummer- materialsammensettinger.
- «Felleskummer», eks Stjørdalsmodellen.
- Rørbrudd. Sjøledninger – nedgravde.
- Stikkledninger!!
- Terroranslag!?

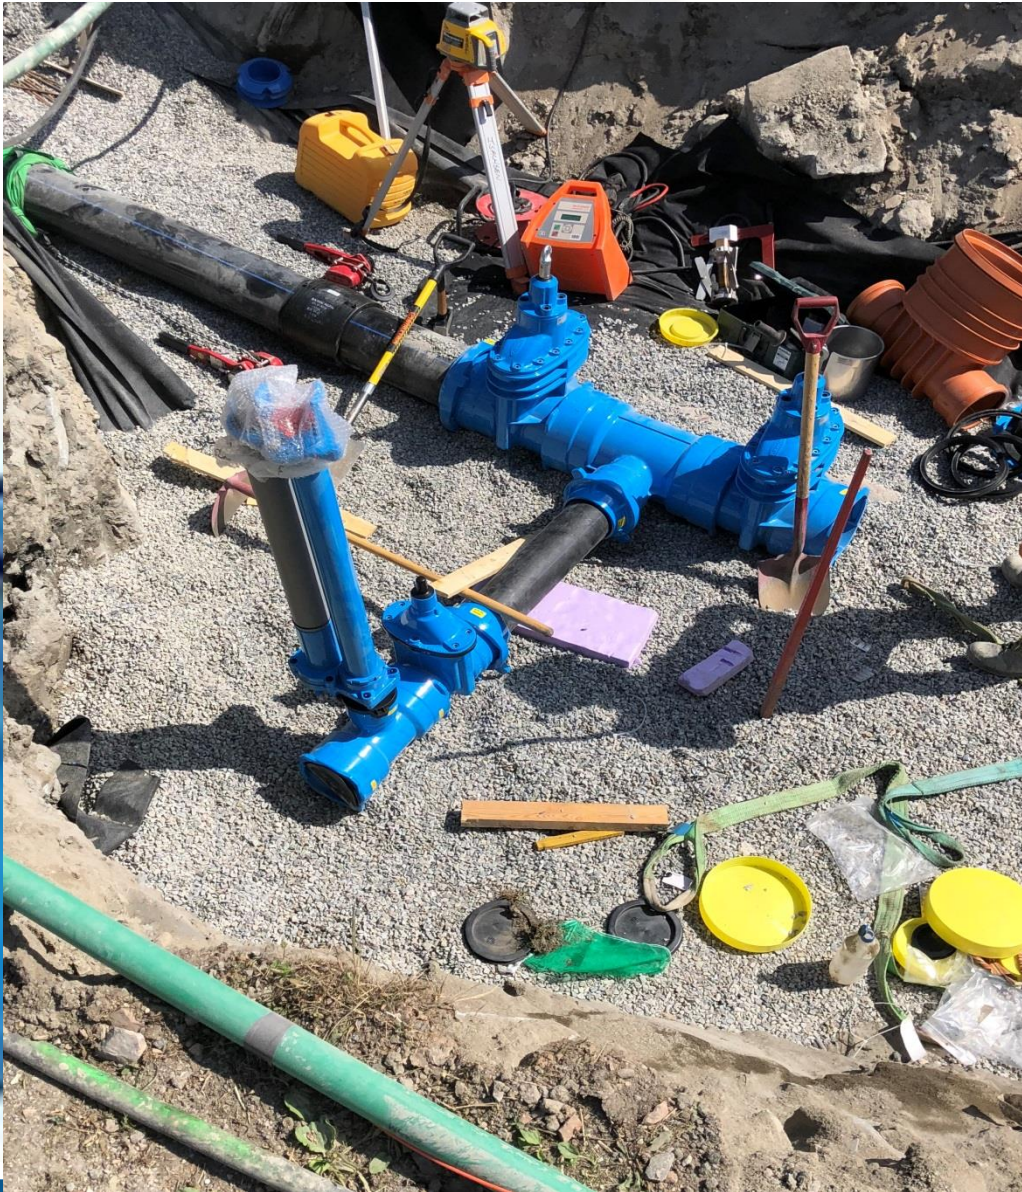
## Korrosjonsfrie sammenstillinger

- Baio armatur med ventiler og deler
- ZAK koblinger for stikkledninger

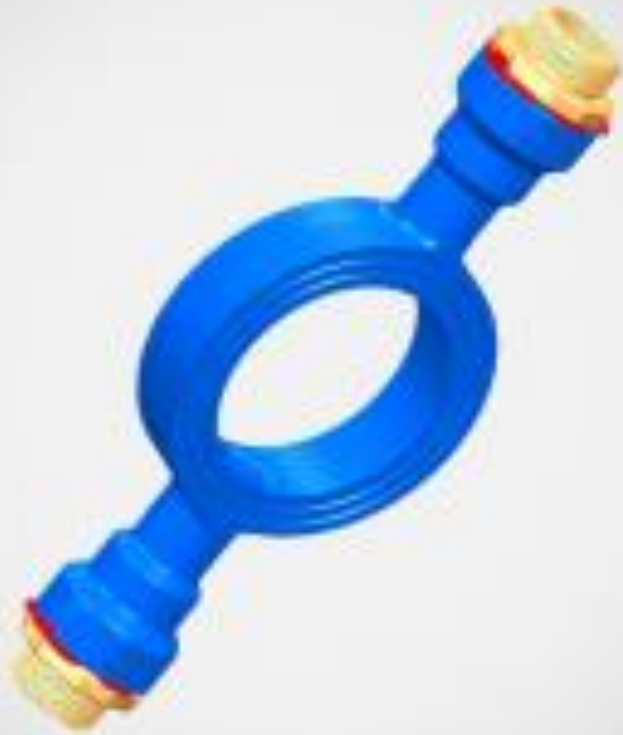
## Bryter spenningsrekka

- Esco lock mellomringer med 1-2-3-4 uttak.
- Esco lock blindflenser med 1 1/2 og 2 uttak.
- Benyttes sammen med tradisjonelt armatur i kum.
